Ata Nº 002 da Reunião da Comissão Examinadora de Defesa do Trabalho de Conclusão De Curso (TCC) em Engenharia Civil

IDENTIFICAÇÃO E ANÁLISE PATOLÓGICA EM PONTES DE MADEIRA: ESTUDO DE CASO EM GUARAPUAVA-PR

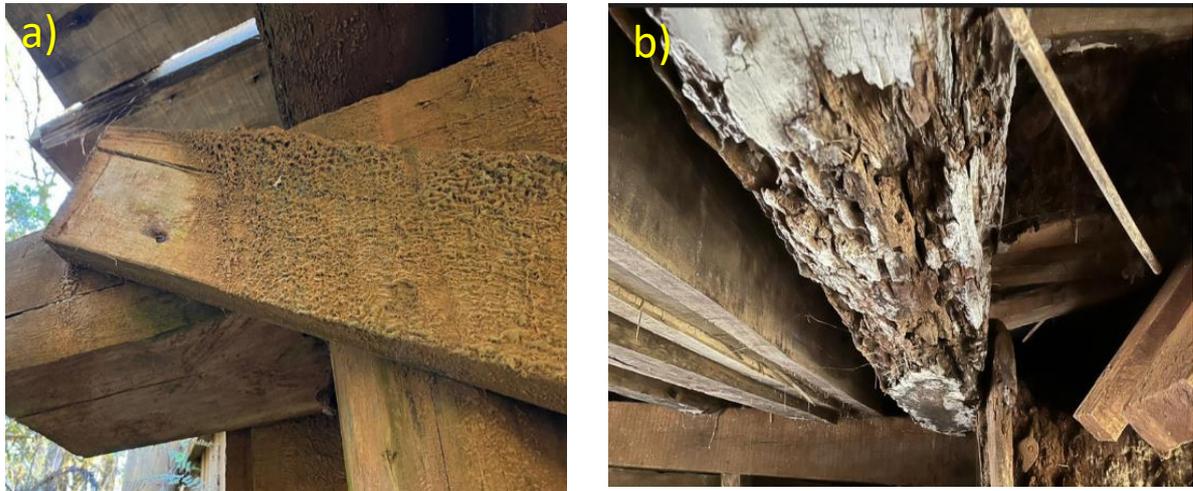
Figura 07 Patologias a) Presença de Fungos na Ponte 07 b) Degradação na Pointe
05

Na patologia de apodrecimento e degradação, observa-se a contribuição de presença de fungos, conforme a Figura 7(a), sendo que houve a identificação frequente de fungos e bactérias, sendo os mesmos encontrados na parte inferior da estrutura. Ressaltando, que em uma das pontes, pode-se verificar uma quantidade significativa de fungos, podendo colaborar com o comprometimento da estrutura. Vale ressaltar, que a não tratativa dessa patologia, pode ocasionar em problemas estruturais, sendo que fungos podem deteriorar os componentes e comprometer a resistência da ponte.

Outrossim, a umidade com o passar do tempo, acarreta em apodrecimento e até pode chegar de degradação do material, como observado na Figura 7(b), tornando em um ambiente de risco caso permaneça sem a devida manutenção, onde, a degradação pode acelerar o envelhecimento da estrutura e pode assim comprometer a resistência do material.

O excesso de umidade cria um ambiente favorável à proliferação de fungos e outros agentes biológicos, que aceleram o processo de degradação dos materiais. Como possível estratégia de intervenção, pode-se considerar a aplicação de tratamentos químicos específicos, destinados a combater a ação dos fungos e minimizar os efeitos da umidade sobre os elementos estruturais. Essa abordagem deve ser avaliada cuidadosamente, levando em conta a viabilidade técnica e econômica, além da compatibilidade dos produtos químicos com os materiais da estrutura, de modo a garantir sua eficácia e preservar a durabilidade da construção.

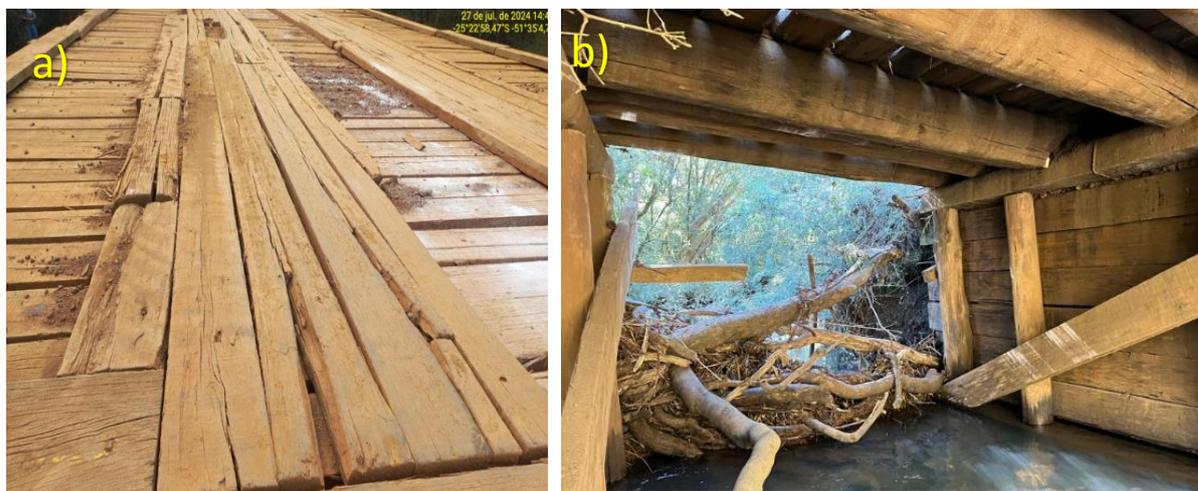
Figura 8 Patologias a) Abrasão Mecânica na Ponte 03 b) Assoreamento na Ponte 06

se apenas uma ponte em que as peças já apresentaram danos relevantes, necessitando uma intervenção maior, como substituição das peças, na Figura 08-b abaixo, é possível verificar a situação.

Durante a análise das pontes inspecionadas, foi possível identificar que 25% delas apresentaram patologias de risco elevado, com maior gravidade, sendo o assoreamento a mais preocupante. Esse fenômeno foi agravado pela presença de vegetações que obstruem a passagem da água, comprometendo o fluxo natural e colocando a estrutura em risco. Em períodos de chuvas intensas e frequentes, a falta de vazão adequada pode resultar no acúmulo de água, que acaba submergindo os pilares. Essa condição não apenas intensifica o processo de degradação dos elementos estruturais, mas também aumenta significativamente o risco de rompimento da ponte.

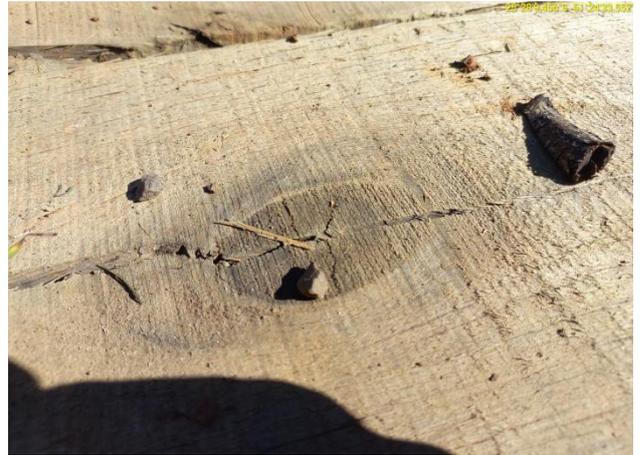
Presença de nós causando degradação

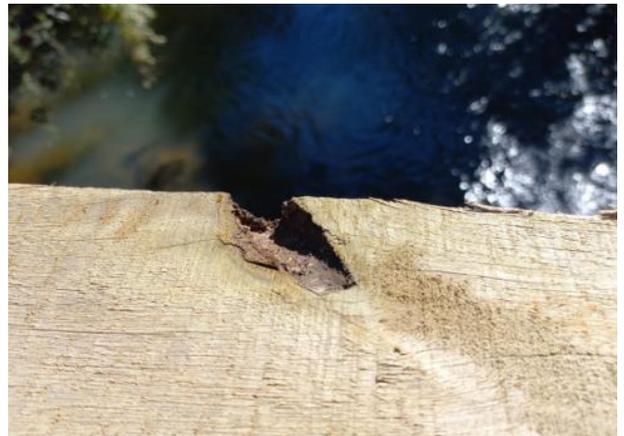
Presença de nós nos componentes

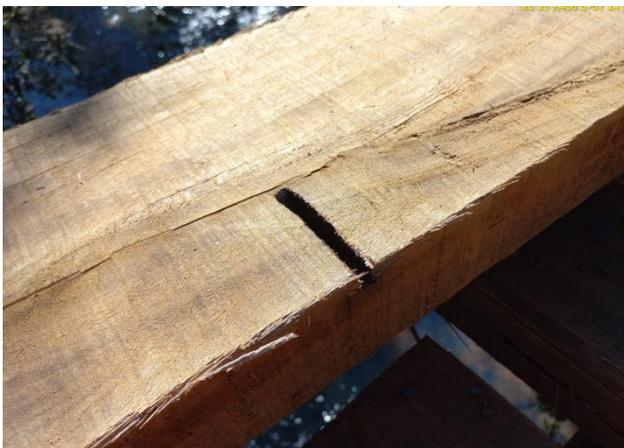
Presença de nós causando degradação

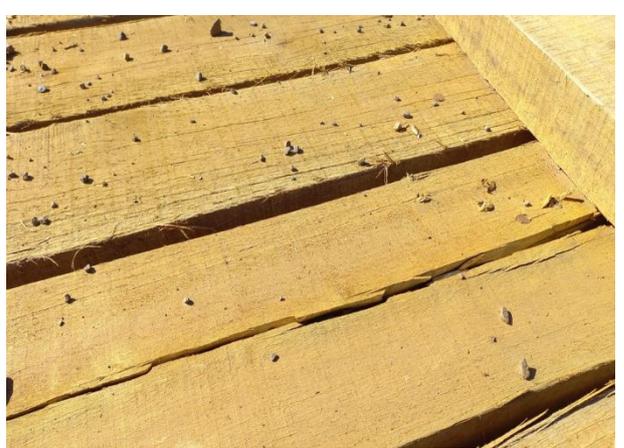
Corte no assoalho

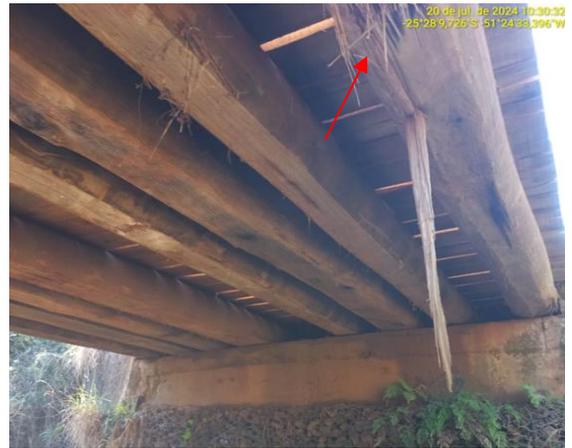
Trincas no assoalho

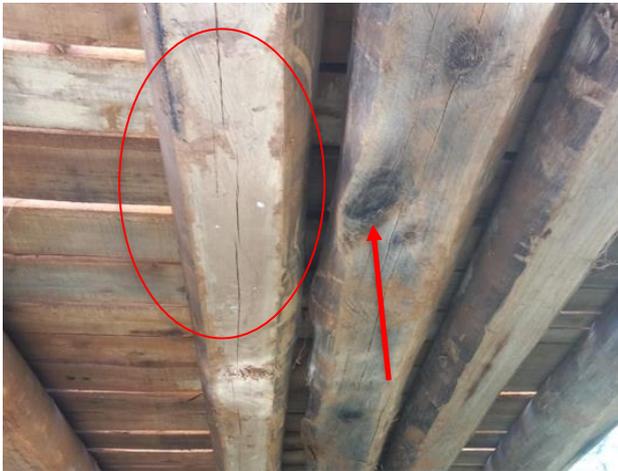
Fissura nas longarinas

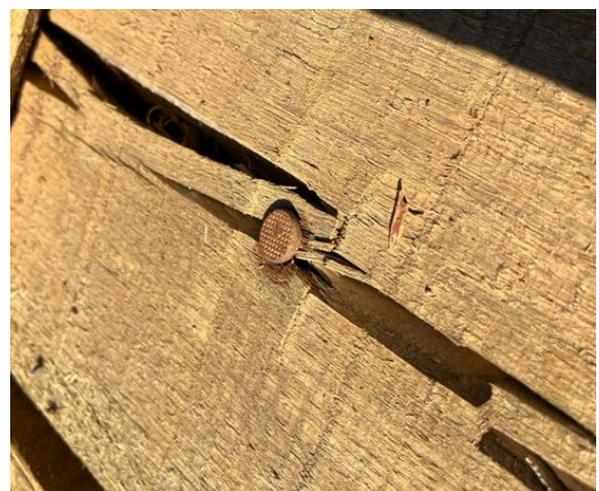
Abrasão mecânica rodeiro

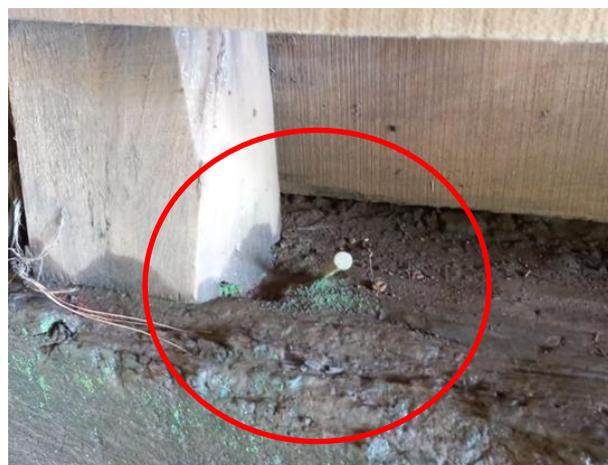
Superfície coberta por solo e vegetação

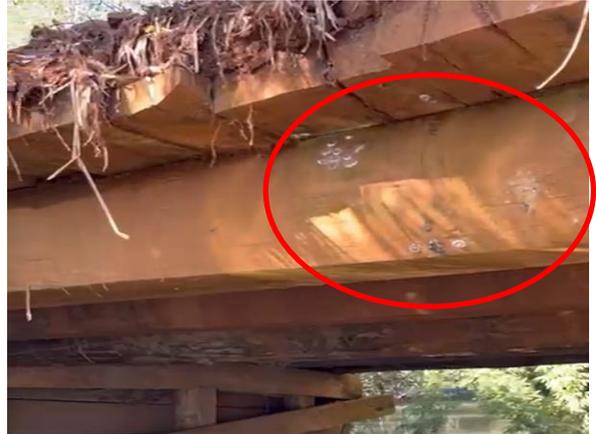
Ligação metálica com corrosão

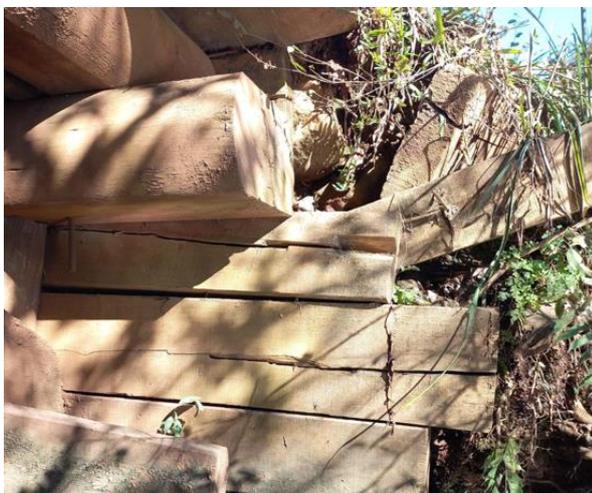
Erosão na cabeceira

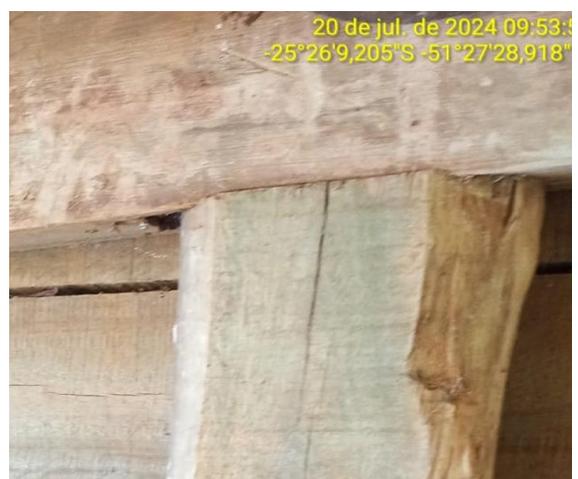
Fissuras na estrutura

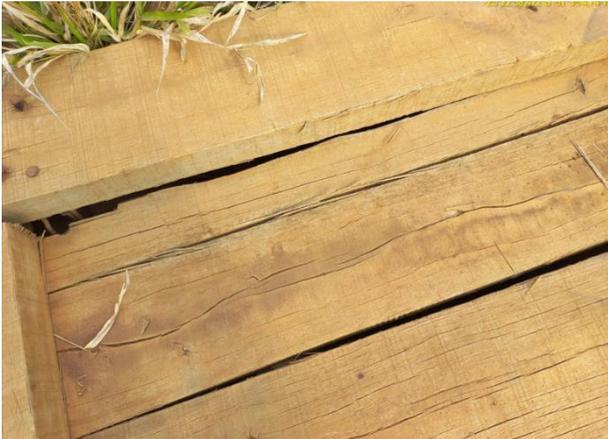
Fissura no assoalho e ausência de chapa de reforço

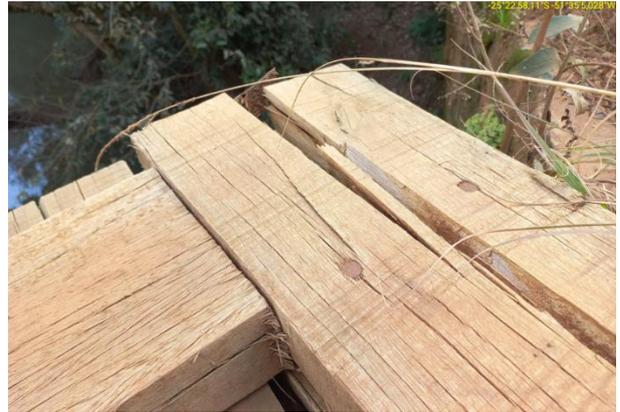
Fissura no assoalho

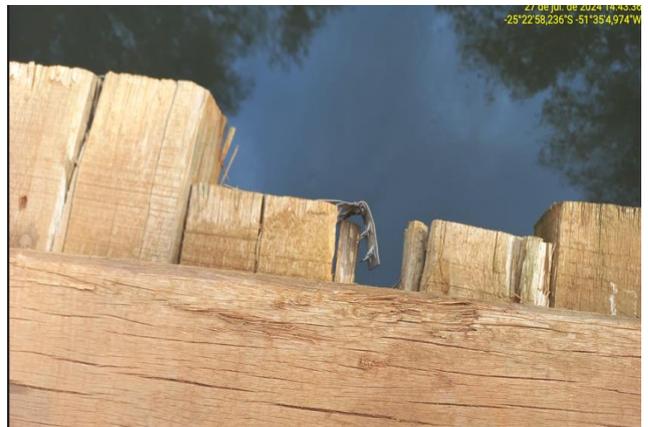
Corrosão da ligação metálica

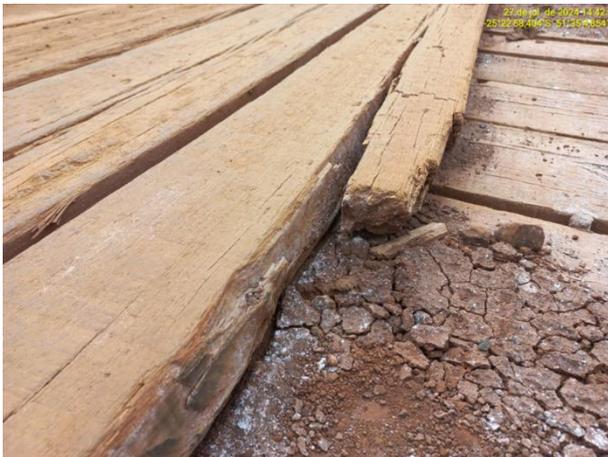
Abrasão mecânica rodeiro com fendas e danos nos componentes

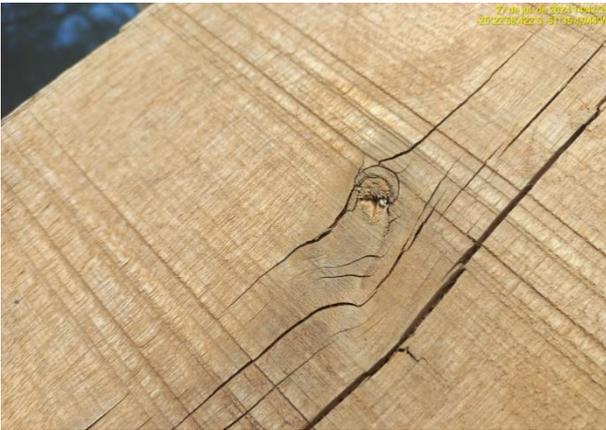
Presença de nós e fissuras

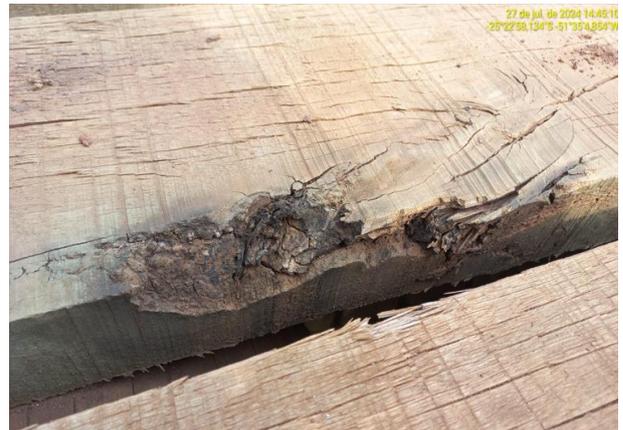
Presença de nós e fissuras

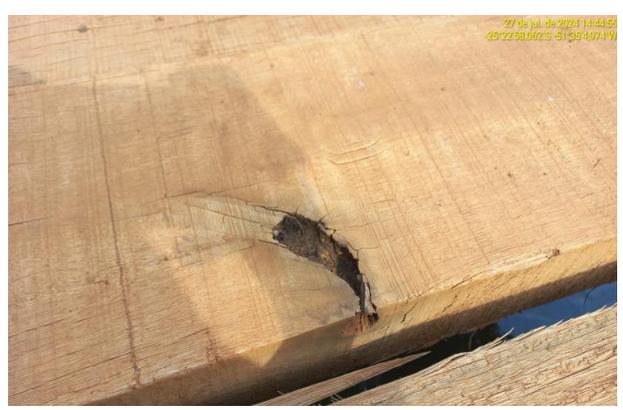
Presença de nós e fissuras

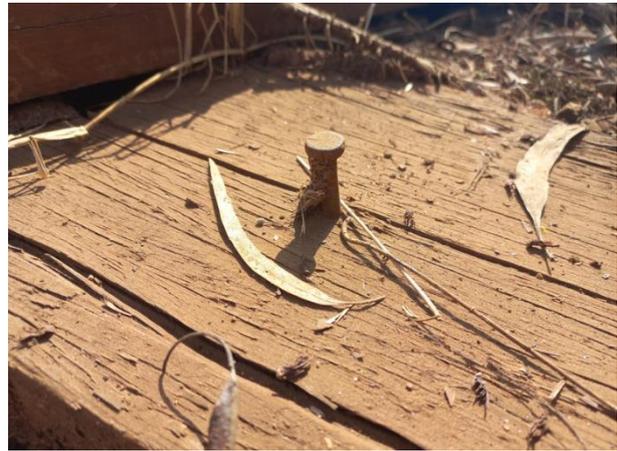
Abrasão mecânica rodeiro com fissuras

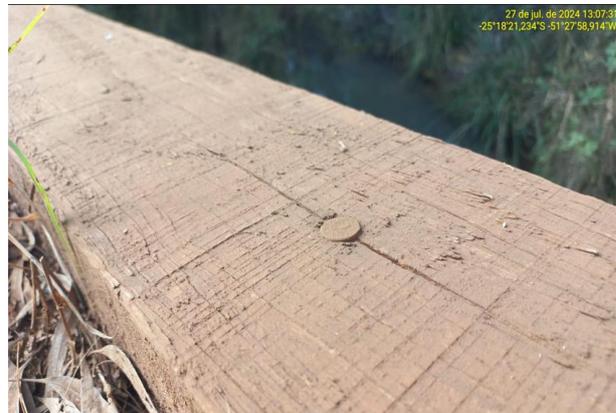
Corrosão da ligação metálica com fissuras

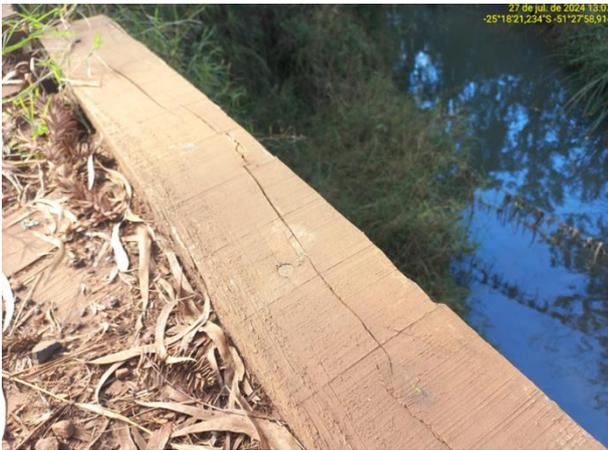
Umidade

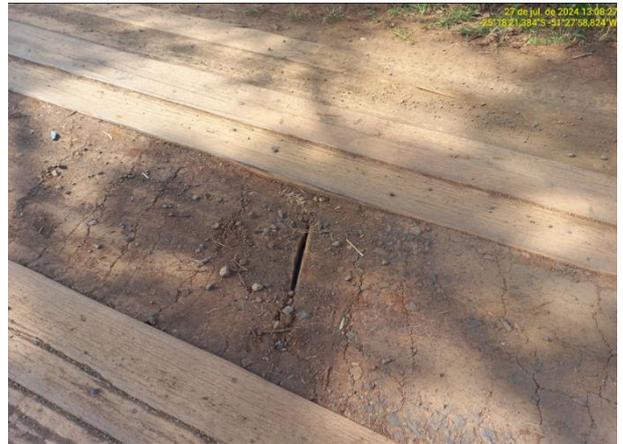
Fissura no assoalho

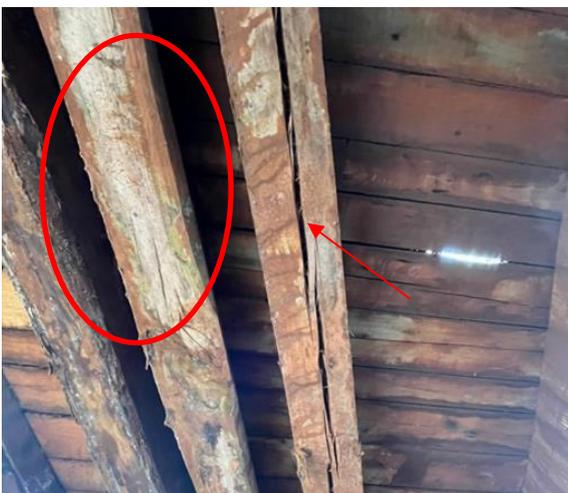
Fissura no assoalho

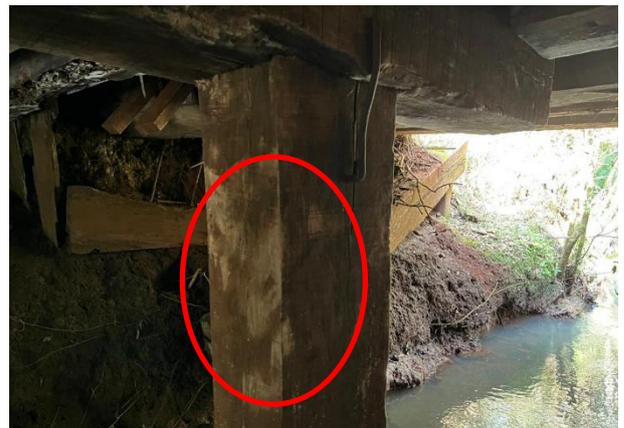
Presença de fungos e degradação da madeira

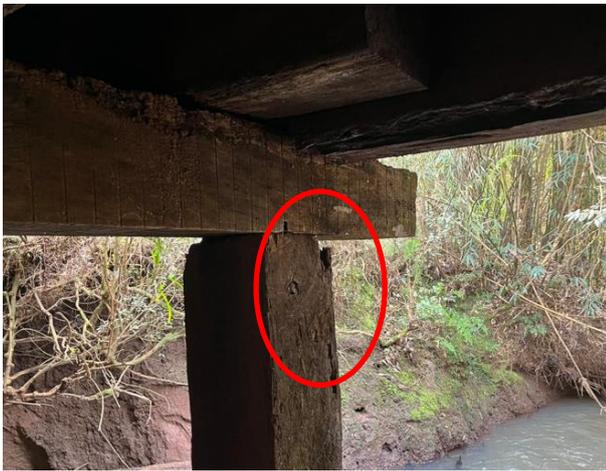
Presença de fungos

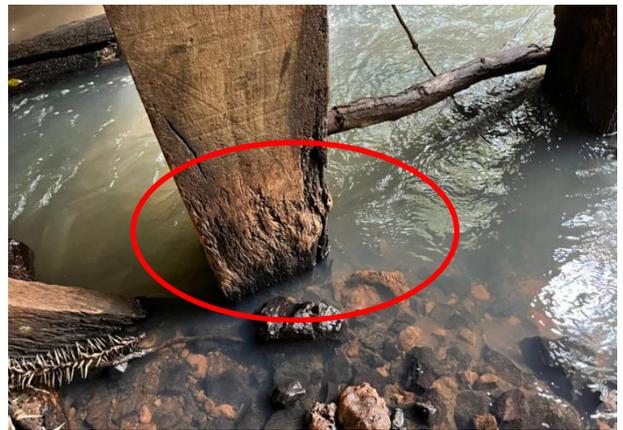
Degradação do pilar

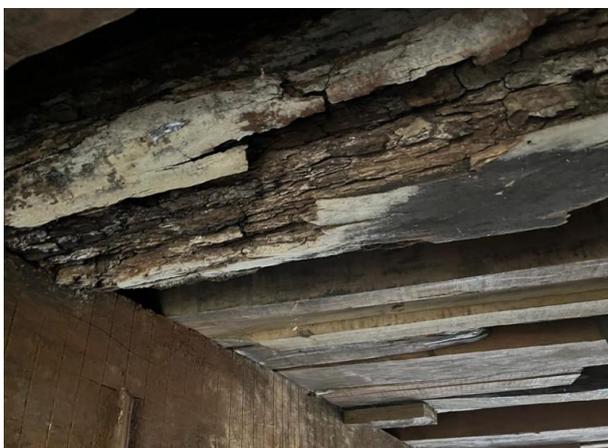
Apodrecimento e degradação do pilar

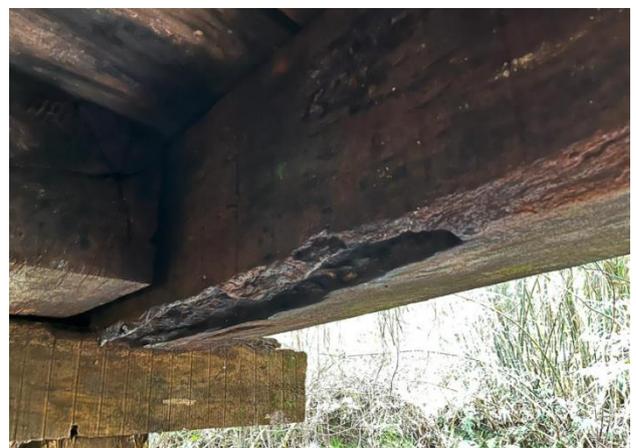
Degradação nas longarinas

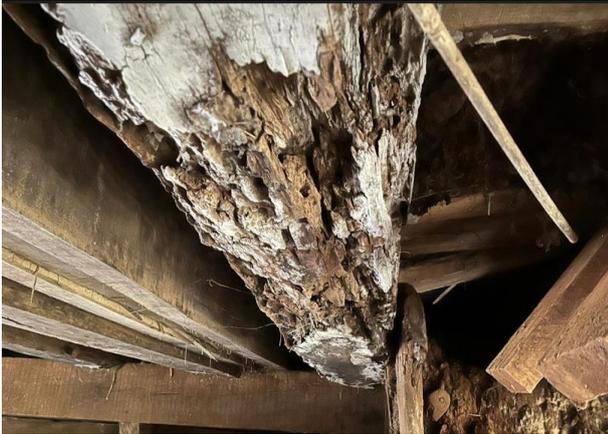
Degradação nas longarinas

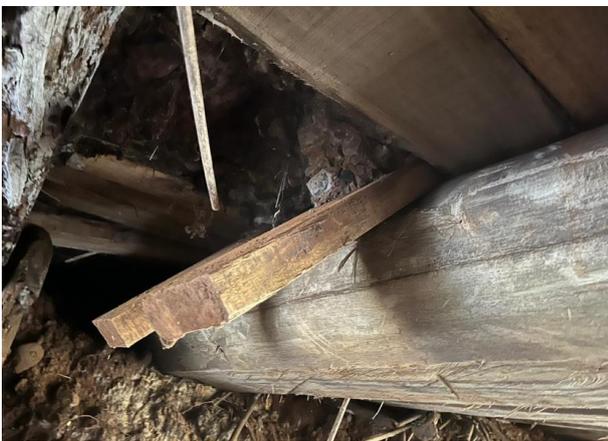
Erosão cabeceira por conta da vegetação

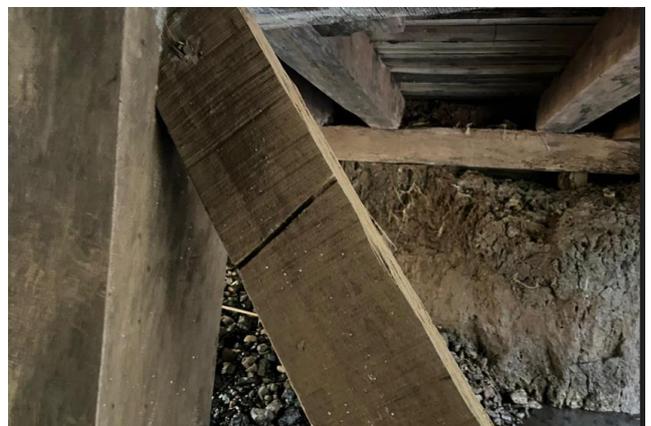
Fissura e danificação do assoalho

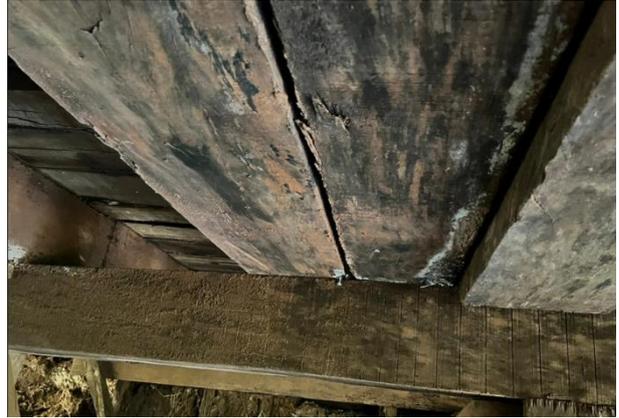
Fenda do assoalho

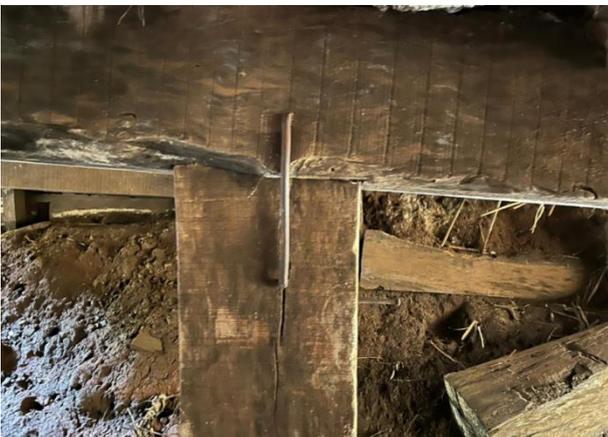
Umidade

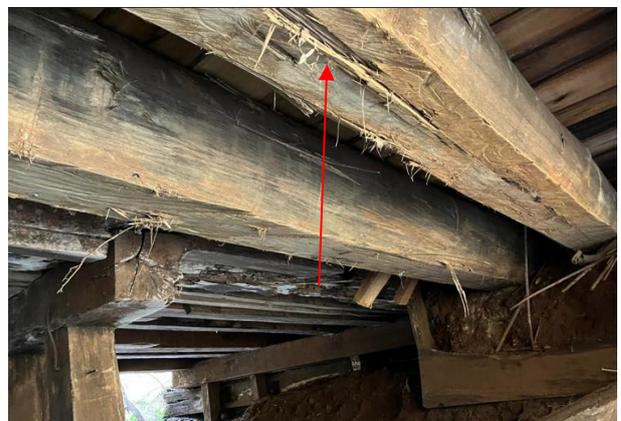
Corrosão na ligação metálica e fissura

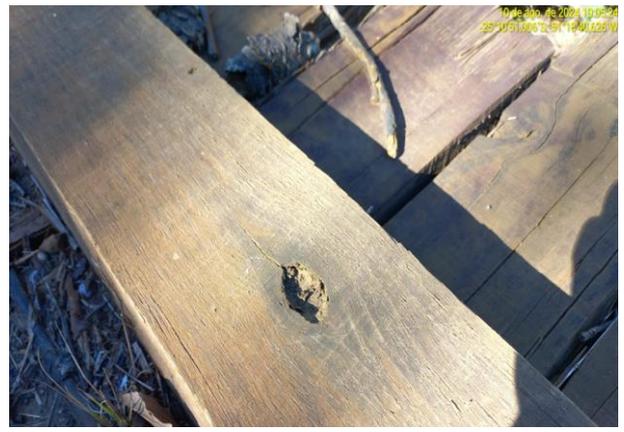
Vegetação na superfície

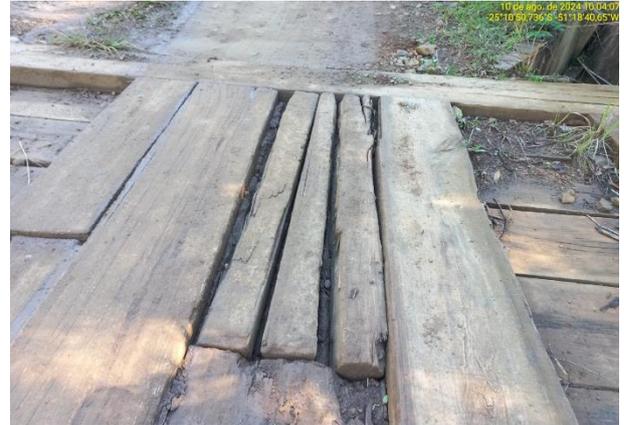
Presença de nós com degradação

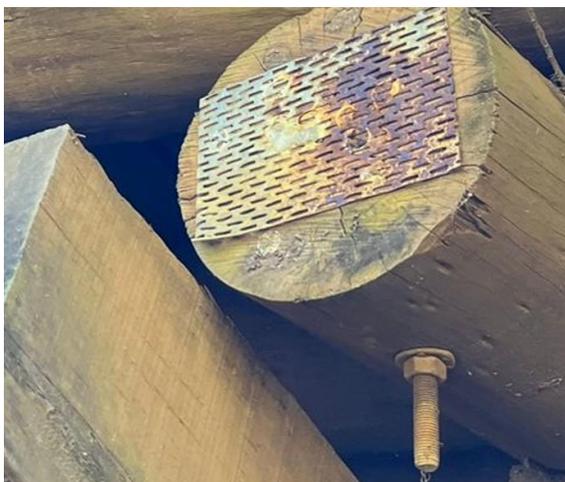
Abrasão mecânica rodeiro com danificação do componente

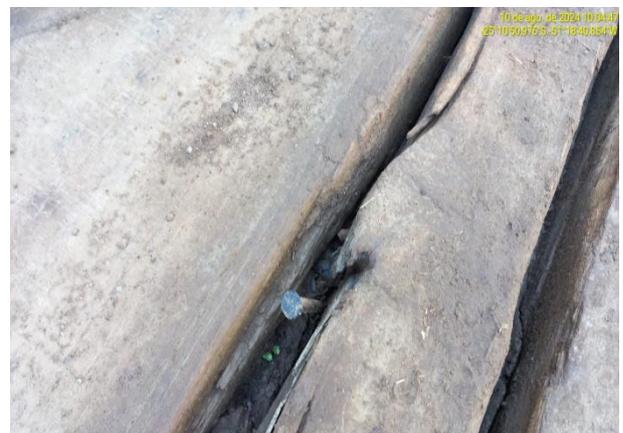
Ligação metálica com corrosão

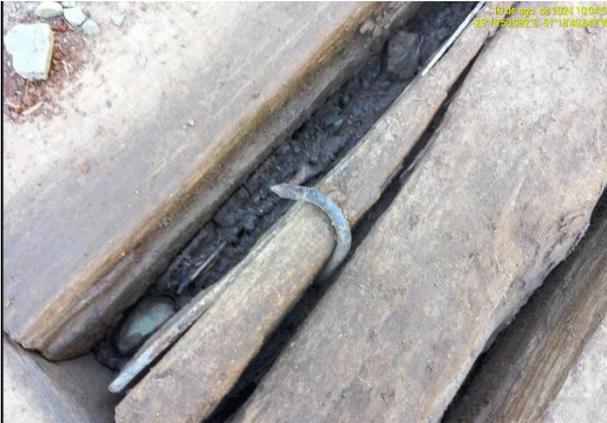
Corrosão da ligação metálica causando uma fenda

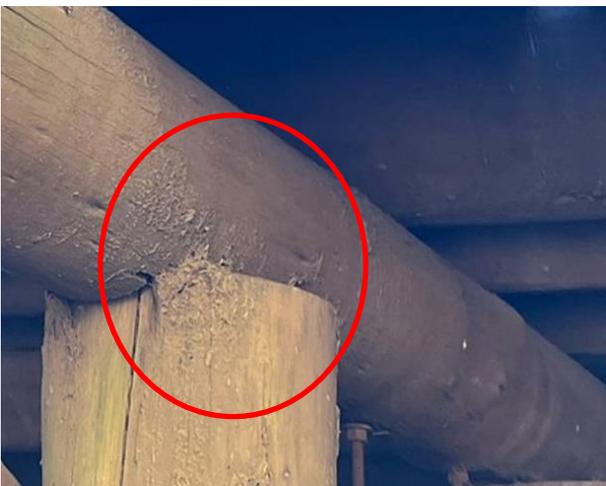
Fenda no assoalho

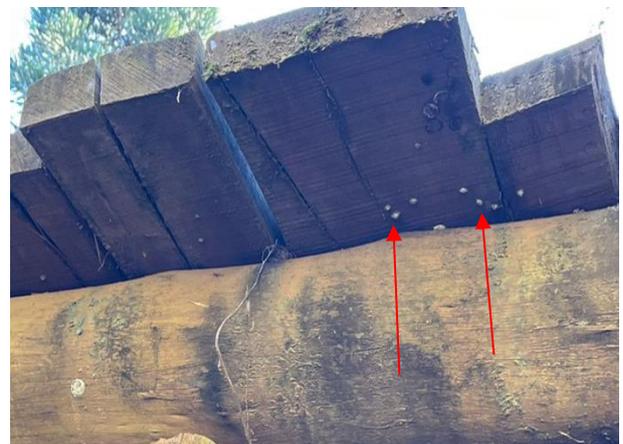
Presença de fungos e fissura no pilar

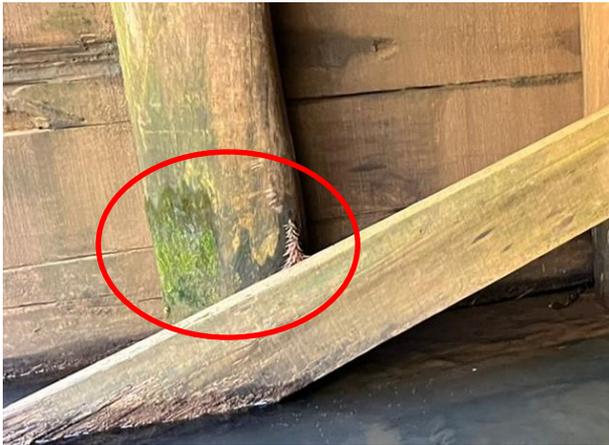
Presença de fungos e fissuras no assoalho

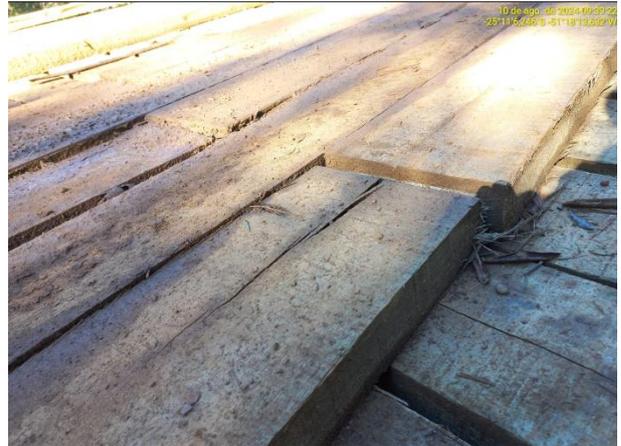
Fissura longarinas

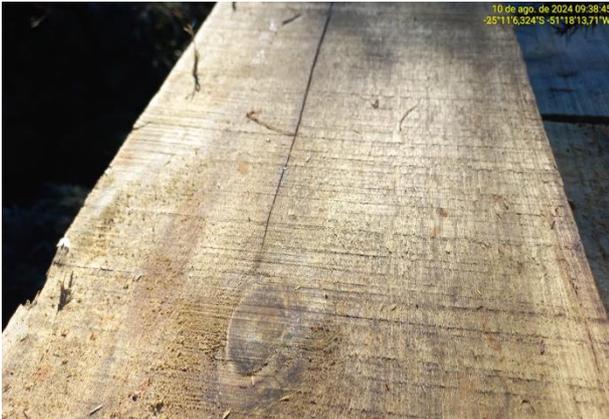
Fissura rodeiro

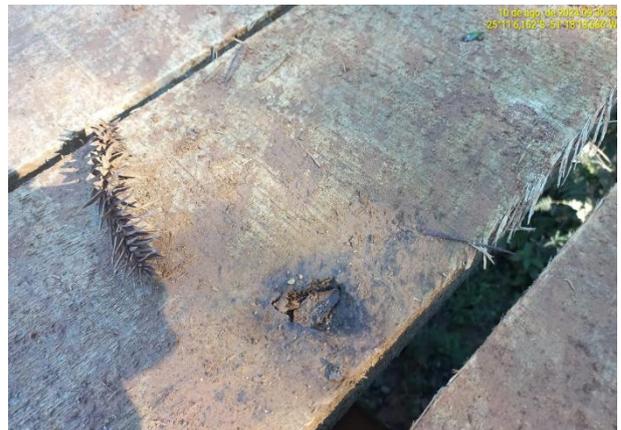
Presença de nós com fissuras

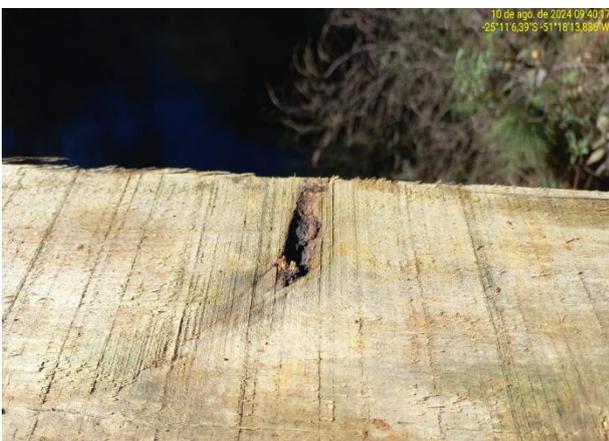
Presença de nós com degradação

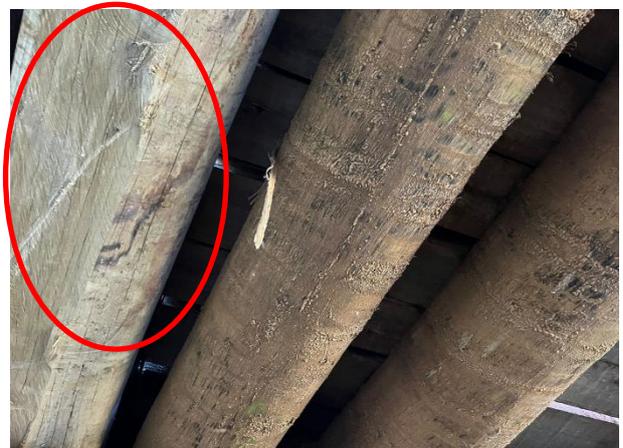
Presença de nós com degradação

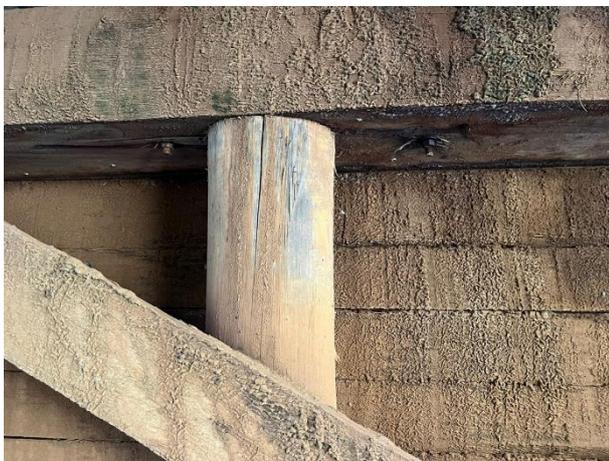
Fissura no pilar e apodrecimento da base

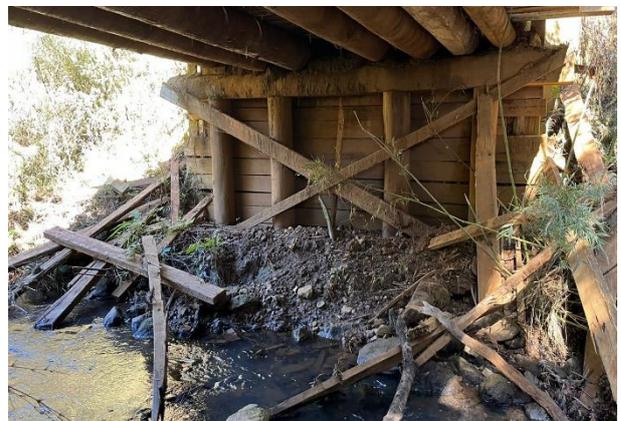
Fissura no pilar

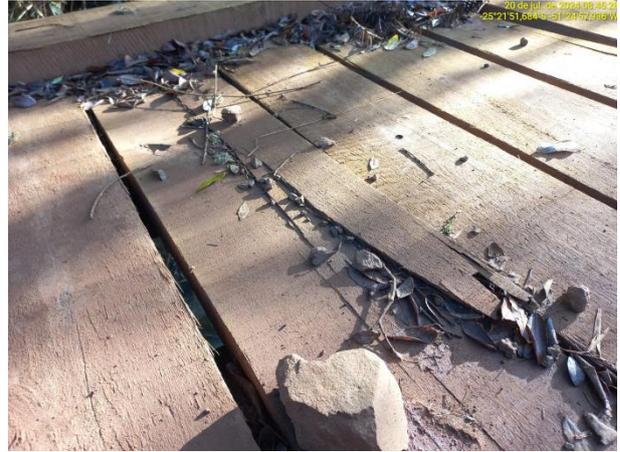
Fenda no assoalho

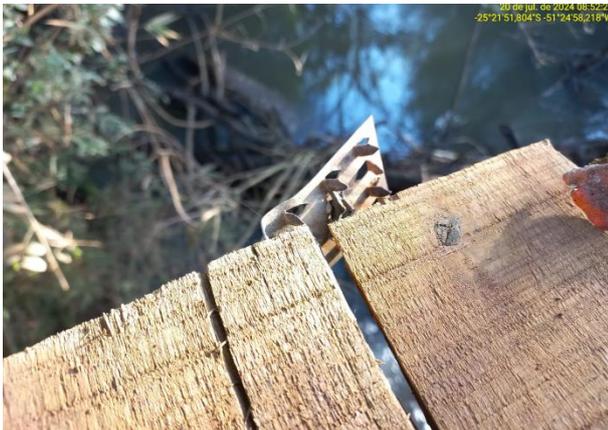
Fissura no assoalho

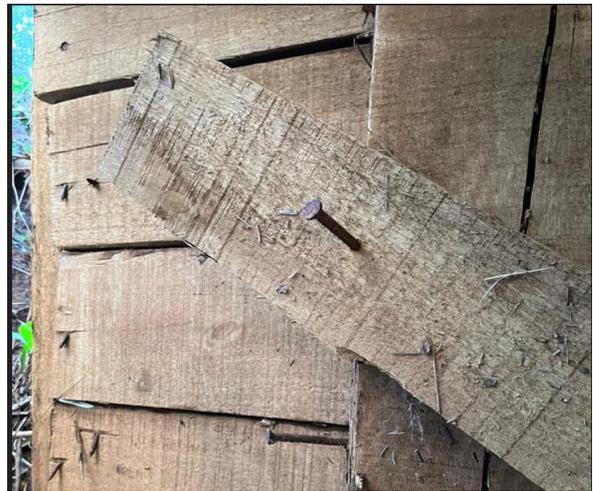
Danificação na chapa de reforço

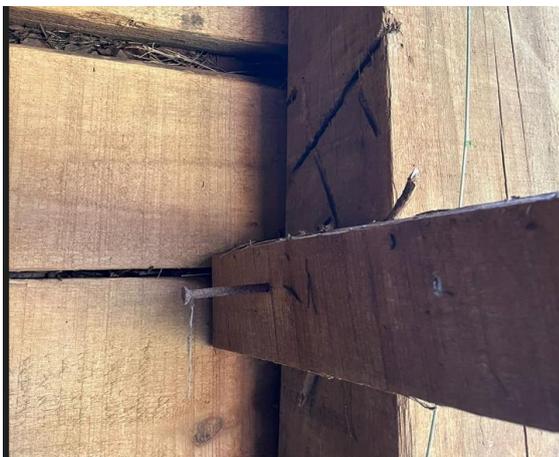
Corrosão e exposição da ligação metálica

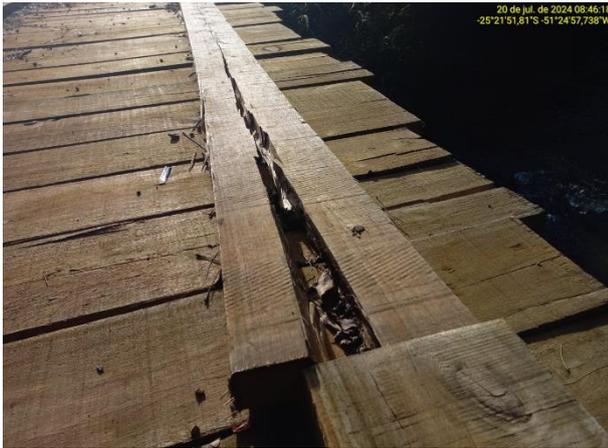
Presença de nós e fissuras

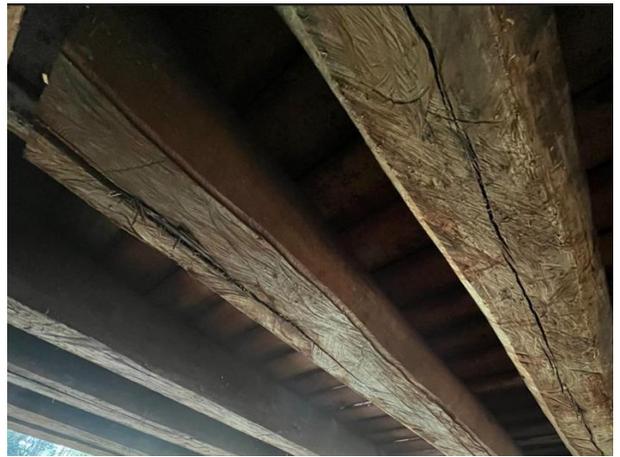
Componente danificado, fenda no assoalho, ausência de chapa de reforço

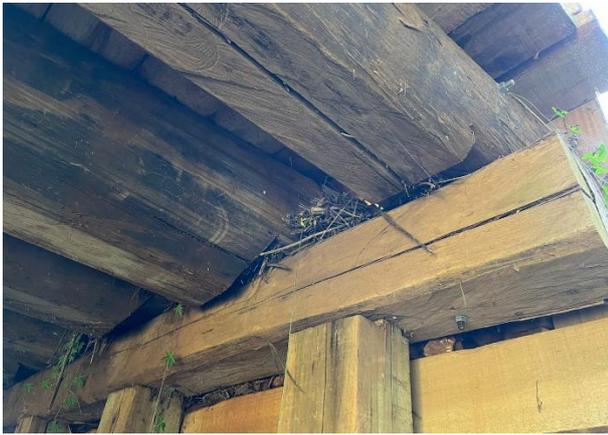
Fissura na longarina

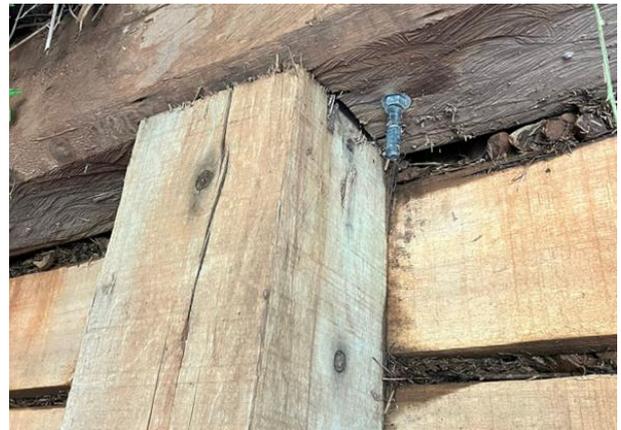
Fissura na longarina

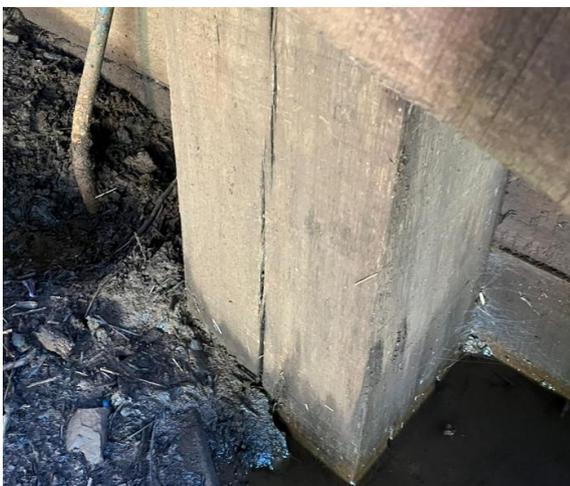
Fissura nos pilares e presença de nós

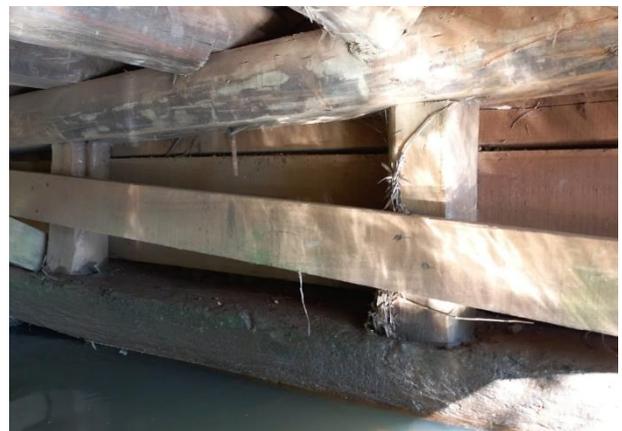
Fissura nos pilares e apodrecimento
