Ata Nº 015 da Reunião da Comissão Examinadora de Defesa do Trabalho de Conclusão De Curso (TCC) em Engenharia Civil

COMPARATIVO DE QUALIDADE FUNCIONAL DE TRECHO DA RODOVIA BR-277 PELO DNIT E PELO MÉTODO PASER

TEIXEIRA, Gabriel Sandrin¹

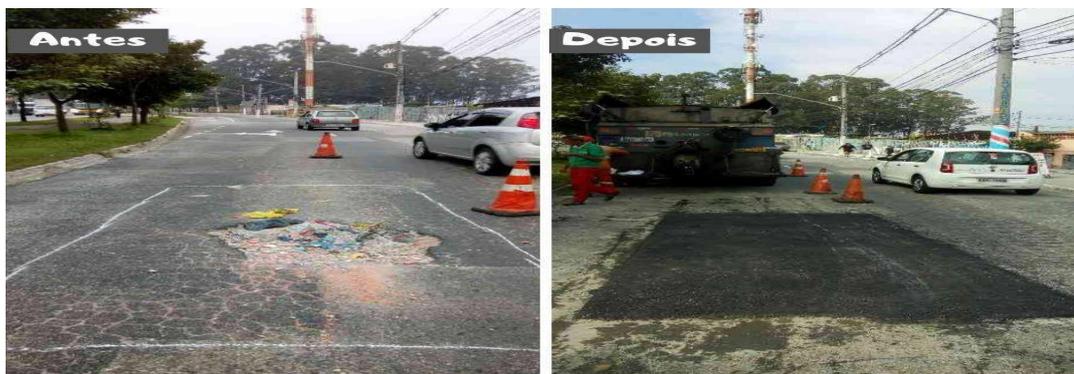
Figura 5 - Antes e Depois do Tratamento de Panela com Remendo

A técnica mais apropriada e comum, desde que bem executada, para a recuperação de buracos é o remendo (DNIT, 2006). Por mais que o remendo seja considerado um defeito em rodovias, ele também é considerado uma forma de recuperação do pavimento caso executado de forma adequada. A Figura 5 apresenta um buraco antes e depois do remendo.
