ESTUDO DAS MANIFESTAÇÕES PATOLÓGICAS EM EDIFICAÇÃO RESIDENCIAL EM ALVENARIA: PANORAMA DIAGNÓSTICO E SOLUÇÕES APONTADAS PELA LITERATURA

A edificação em que foi realizado o levantamento de manifestações patológicas trata-se de uma residência unifamiliar, localizada na cidade de Turvo/PR. Construída em 2007, a proprietária relata que 6 meses atrás realizou uma reforma visando corrigir fissuras e eflorescências nas paredes e piso de um cômodo. Após realizada a reforma para correção das anomalias, pode-se observar seu retorno nas paredes de alvenaria e piso. Devido à recorrência das manifestações patológicas, nota-se que em algum momento não foram seguidas às recomendações técnicas para a sua não ocorrência, ou mesmo a adoção do tratamento adequado. A seguir serão apresentados os resultados obtidos no levantamento de campo, o diagnóstico e a proposição de possíveis soluções de acordo com a literatura.

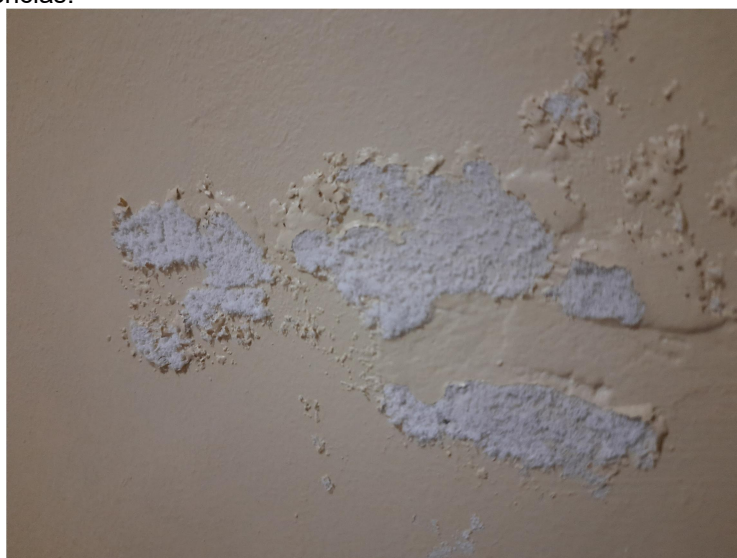
Figura 3 - Eflorescências.

A mancha da Figura 3, apresentada a seguir, é comumente encontrada na residência em que foi realizado o estudo. A edificação fica localizada em um local úmido, inclusive trata-se da área de Manancial do Rio Turvo. Este fato, somado à execução inadequada da impermeabilização pode ter causado estas manchas, pois a umidade do solo penetra por capilaridade na viga baldrame e posteriormente na alvenaria, em que a água reage com os elementos presentes na argamassa formando sais. Este processo chama-se umidade ascensional. Para Carvalho e Pinto (2018, p. 06), nesse processo “a capilaridade atua levando a umidade através de pequenos poros no material pela qual se alastra, indo contra a ação da gravidade”.

De acordo com Magalhães *et al.* (2019), a eflorescência trata-se de uma formação de sais na superfície da parede, que são transportados do interior da parede através da umidade. Os sais que são transportados podem estar presentes nos elementos construtivos da parede, como tijolos, cimento, areia, argamassa, entre outros, que se dissolvem na água e são trazidos por ela à superfície, onde a água evapora e os sais se depositam de forma sólidos.

A etapa de tratamento e execução do solo deveria ser realizada para a prevenção de manifestações patológicas originadas de infiltração por capilaridade ascendente do solo. As formas mais eficazes de evitá-las é impermeabilizando os elementos que estão em contato

Segundo Socoloski (2015) para sanar os problemas de umidade ascensional em uma edificação, que afeta o seu desempenho, existem diversos tratamentos, entre eles estão as barreiras químicas. Já Freitas e Guimarães (2014), citam algumas das metodologias mais utilizadas para a ocultação das anomalias, dentre elas: a execução de corte hídrico - que consiste na introdução de barreiras físicas, químicas ou espaços de ar; a ocultação das anomalias - com a aplicação de revestimentos com porosidade controlada ou com aplicação de forro interior separado por espaço de ar; a eletro-osmose - que é o escoamento através de um meio poroso causado por diferença de potencial; a introdução de tubos de Knappen - que proporciona a ventilação e diminui a capilaridade e a ventilação da base das paredes - que ventila a base das paredes por meio de um dispositivo mecânico higro regulável.

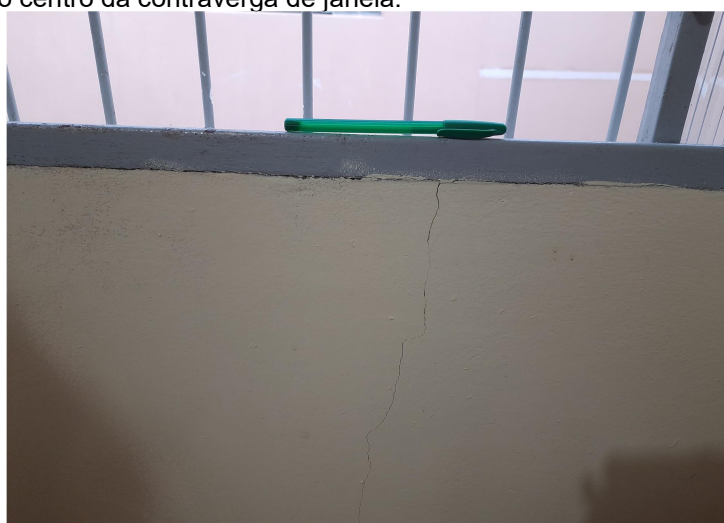
Figura 4 - Fissura no centro da contraverga de janela.

Além do lençol freático presente sob o solo da fundação da edificação, existe a condicionante de que no mesmo local, antes da casa ser construída, existia uma serraria. Este fato traz à tona a possibilidade de que a matéria orgânica presente solo pode ter sido decomposta e gerado movimentações na fundação, gerando seu recalque diferencial. Isso pode ser verificado pela Figura 4, em que se pode observar uma fissura inclinada na contraverga da janela. Segundo Gonzales *et al.* (2020, p. 132) “as fissuras provocadas por recalque, são inclinadas indo em direção ao ponto de maior recalque e são provocadas pelas tensões de cisalhamento”.

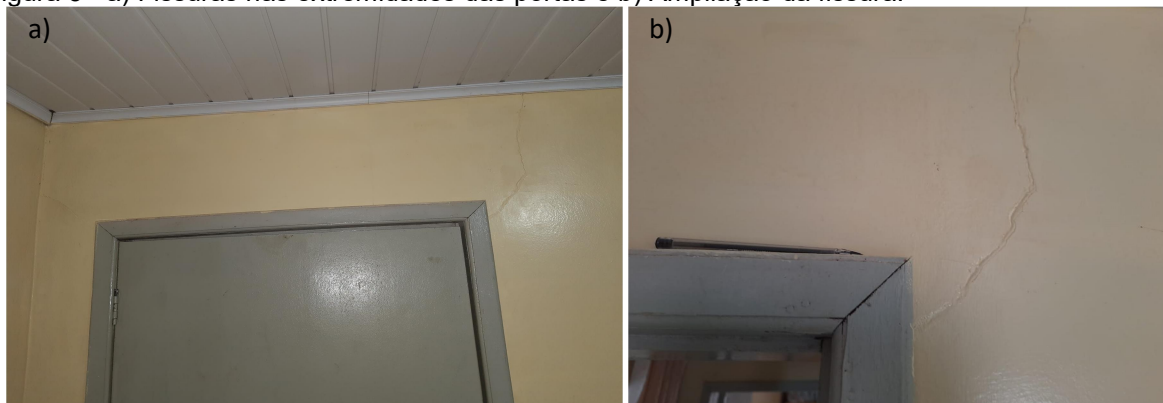
Figura 5 - a) Fissuras nas extremidades das portas e b) Ampliação da fissura.

além disso, quando os vãos forem próximos e na mesma altura pode ser feita uma única verga sobre todos eles. Pela Figura 5 é possível observar fissuras em direção vertical saindo dos cantos das portas.

Segundo Walter *et al.* (2019) as aberturas geram concentração de tensões e quando não existe verga e contraverga no local, as tensões não são distribuídas corretamente e geram esse tipo de fissuras. Para Bauer (2005, p. 434), em “trechos com a presença de aberturas haverá considerável concentração de tensões no contorno dos vãos”. Em edificações onde não foram executadas vergas e contravergas ou que foram subdimensionadas, as fissuras se desenvolverão a partir dos cantos das aberturas.

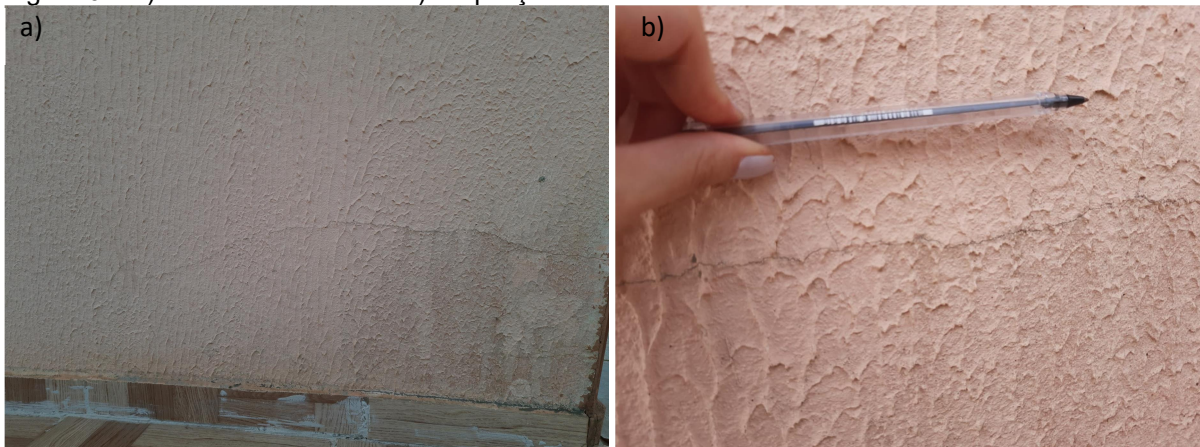
Figura 6 – a) Fissura horizontal e b) Ampliação da fissura.

Para Souza (2008), as fissuras podem aparecer dispostas horizontalmente na base das paredes pois é onde a impermeabilização da fundação pode ter sido realizada incorretamente, com isso, os componentes da alvenaria que estão próximos do solo absorvem a umidade e podem apresentar movimentos diferentes das fiadas superiores que possuem contato com a insolação e evaporação da água presente na parede. Já para Roça (2014, p. 33), “as reações químicas, principalmente as dos sais com presença de umidade, podem sofrer reações expansivas provocando fissuras nas paredes”.

Segundo Montecielo e Edler (2016, p. 04) “são trincas estreitas, rasas e sem continuidade. Acontecem devido a várias causas, entre as quais se destacam a má qualidade da argamassa fina e o tempo insuficiente de hidratação da cal antes da aplicação de reboco e a camada muito grossa da argamassa fina”.

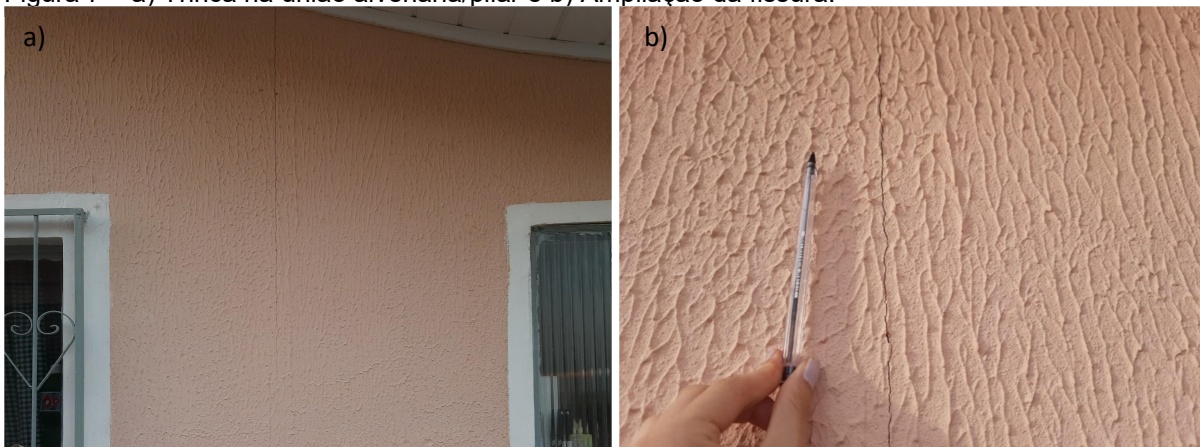
Figura 7 – a) Trinca na união alvenaria/pilar e b) Ampliação da fissura.

Para Oliveira *et al.* (2019, p. 12), “o encontro entre a alvenaria de vedação e a estrutura de concreto do pilar é uma região onde podem acontecer fissuras”. Ainda segundo o autor, essas fissuras acontecem devido à estrutura transmitir cargas submetidas à alvenaria e pelas movimentações causadas pela retração da argamassa no processo de secagem e dilatação dos produtos utilizados. Além disso, no momento da execução da ligação entre pilar e alvenaria é importante a utilização de barras de aço, conhecido como ferro cabelo, que proporcionará a ancoragem dos elementos e evitará movimentações diferenciais entre eles. A trinca que pode ser observada na Figura 7 é decorrente da falta de ligação entre a alvenaria e o elemento estrutural vertical de concreto armado, no caso o pilar.

Para Silva e Sobrinho (2016), a maioria dos edifícios brasileiros são executados com estrutura de concreto armado e vedação de alvenaria tradicional, com isso, a alvenaria sofre influência de cargas não esperadas. Os mesmos autores ressaltam que para prevenir essa manifestação patológica a técnica mais utilizada é a da tela metálica devido à produtividade e facilidade de sua aplicação. As telas para amarração se tratam de telas metálicas soldadas galvanizadas, com dimensões variáveis específicas para cada tamanho de bloco utilizado na vedação e devem ser inseridas durante a execução da alvenaria. Sua função é evitar o aparecimento de fissuras entre o elemento estrutural e os elementos de vedação.

Montecielo e Edler (2016) recomendam para a correção: raspar ou escovar a superfície, eliminando as partes soltas, poeiras, manchas de gordura, sabão, mofo e qualquer sujeira. Além disso, em áreas externas pode ser utilizado o hidro jateamento, após limpo deve-se aplicar uma demão de fundo preparador para paredes, com o fundo preparador aplicado é recomendado aplicar três demãos de restaurador de fachada, ou de outro produto similar, em seguida executando o acabamento. Uma alternativa é aplicar duas demãos de tinta elastomérica, diluída conforme o recomendado pelo fabricante e em seguida aplicar o acabamento.

Conforme Corsini (2010), para a correção de fissuras, podem ser aplicados produtos flexíveis como selantes elásticos que absorvem as movimentações, sendo este um procedimento mais rápido quando o problema for de pequenas dimensões. No entanto, existem casos em que é preciso ser feita uma abertura nos entornos da fissura para posterior limpeza e aplicação de produtos que possuam capacidade de resistir às movimentações, respeitando o seu tempo de cura para posterior repintura e acabamento do local.

Para Silva e Sobrinho (2016), em casos de fissuras entre elementos estruturais e de vedação a técnica de recuperação mais indicada pode ser descrita em cinco etapas, sendo remover o revestimento e limpar a área, colocar argamassa polimérica com tela de poliéster transpassando a fissura com 20cm para cada lado, recompor o local com argamassa polimérica para o acabamento e esperar no mínimo 21 dias para concluir o acabamento com emassamento e pintura.

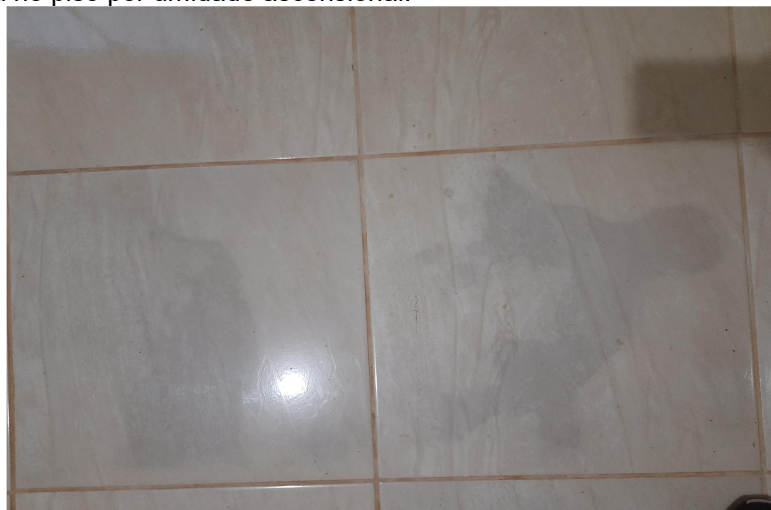
Figura 8 - Mancha no piso por umidade ascensional.

A umidade ascensional tem como característica a presença de água no solo e pode ser observada em paredes e piso devido a ascensão da água pela existência de capilares, fazendo com a água suba até entrar em equilíbrio com a força da gravidade. Essa umidade diminui o valor estético pois provoca manchas em lugares próximos ao solo (FOGANHOLO JUNIOR; DE MARCO, 2019). Para Tormen *et al.* (2016), a umidade de percolação pode causar o acúmulo de água entre o substrato impermeabilizado e ser absorvida pelo

revestimento cerâmico, que pode vir a sofrer alteração na sua tonalidade ocasionando manchas aparentes.

A Figura 8 apresenta essa manifestação patológica encontrada na edificação em estudo.

Porém, nesse caso apenas a remoção da peça não solucionaria o problema, já que a causa dele não estaria extinta. Para esse caso o mais recomendado é realizar a demolição do piso existente e executar outro de forma correta, com toda a impermeabilização ou drenagem necessária, respeitando o tempo de cura e secagem dos materiais.

Para infiltração por agentes externos, pode-se realizar o tratamento do problema com drenagem, na qual abre-se uma vala onde se coloca um tubo dreno com furos com

inclinação para onde será direcionado o dreno e um filtro por cima, o filtro pode ser feito com uma camada de pedra brita ao redor do tubo e sobre a pedra coloca-se areia (HILLESHEIM *et al.*, 2016).
