MANIFESTAÇÕES PATOLÓGICAS EM EDIFICAÇÕES PRÉ-MOLDADAS

RESUMO: O presente trabalho discute as principais manifestações patológicas encontradas em casas construídas com elementos pré-moldados de concreto. A pesquisa buscou entender por que esses problemas aparecem, quais são suas causas mais comuns e como eles afetam a durabilidade das edificações. Ainda que o sistema pré-moldado apresente vantagens, como rapidez e redução de resíduos, constatou-se que algumas falhas, como fissuras, infiltrações e problemas nas ligações entre painéis, continuam recorrentes. O estudo foi desenvolvido a partir de revisão bibliográfica, visitas técnicas e análise de edificações localizadas na região central do Paraná. A partir desse conjunto de informações, foi possível identificar padrões e propor recomendações voltadas à prevenção dessas patologias. Os resultados mostram que muitas ocorrências poderiam ser evitadas com detalhes construtivos mais cuidadosos e manutenção regular. O trabalho contribui para ampliar o entendimento sobre o comportamento desse tipo de sistema e para orientar profissionais na busca por construções mais duráveis e eficientes.

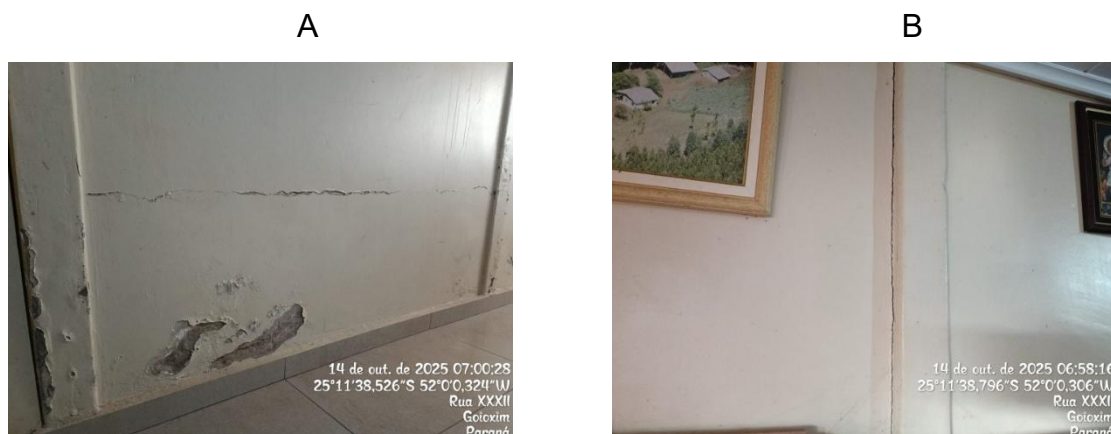
Figuras A - B – Exemplos de manifestações patológicas na Edificação 1

A partir das imagens, observa-se a presença predominante de infiltrações e perdas de revestimento superficial, com maior incidência na base dos painéis e em regiões com contato diretamente ao solo. As patologias demonstram um quadro compatível com falhas de estanqueidade e degradação progressiva do revestimento, associadas à falta de proteção adequada e problemas nas juntas estruturais.

O conjunto das manifestações patológicas observadas na Edificação 1 é compatível com uma edificação em sistema pré-moldado com idade avançada e exposição prolongada às intempéries. Destaca-se a necessidade de revisão do sistema de escoamento das águas pluviais e da proteção das fachadas, bem como de tratamento das juntas entre painéis e postes, visando reduzir a incidência de infiltrações e a evolução das fissuras estruturais.

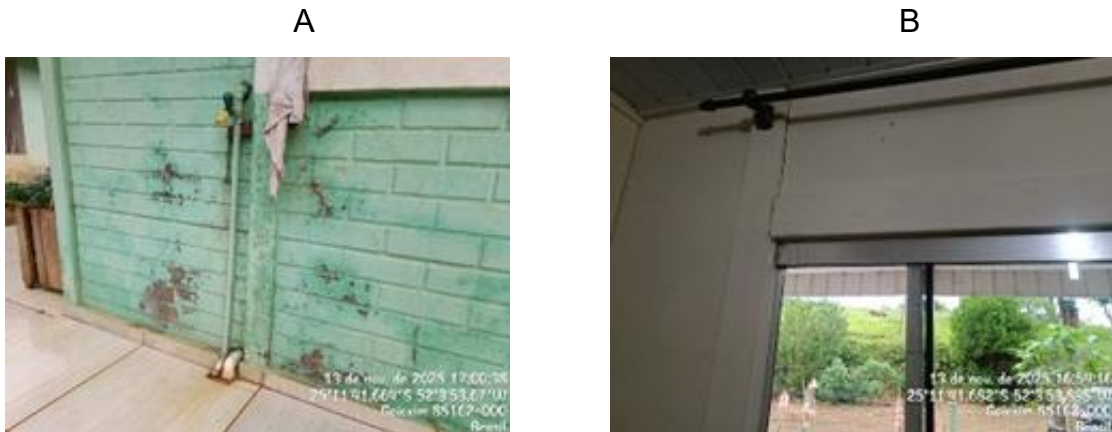
Figuras A e B – Exemplos de manifestações patológicas na Edificação 2

Com base nas imagens, observa-se a presença simultânea de infiltração em superfície externa e de fissura vertical contínua na junção entre placa e poste, evidenciando tanto a ação da umidade quanto movimentações estruturais no ponto de ligação. Essas ocorrências reforçam a fragilidade das interfaces da edificação e a necessidade de intervenção corretiva.

Os resultados apontam que a Edificação 2 apresenta maior fragilidade nas interfaces estruturais do sistema pré-moldado, com fissurações recorrentes em pontos de concentração de esforços. Recomenda-se intervenção corretiva voltada ao tratamento das juntas, reforço ou recomposição das ligações entre painéis e postes e revisão das condições de apoio e continuidade estrutural, a fim de reduzir a evolução dos danos e restabelecer a segurança e a estanqueidade do conjunto.

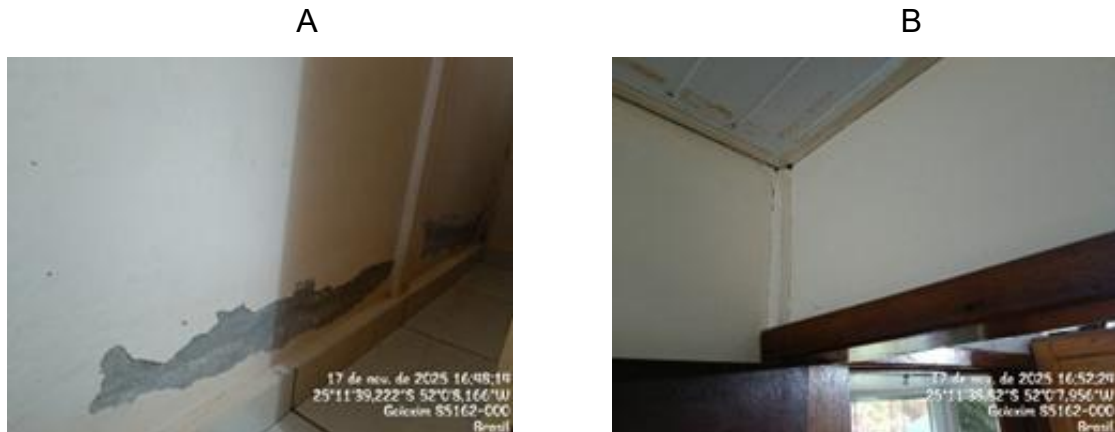
Figuras A e B – Exemplos de manifestações patológicas na Edificação 3

Observa-se, conforme as imagens, a presença simultânea de deslocamentos superficiais e fissuras verticais, reforçando a combinação entre umidade ascendente e movimentação estrutural dos painéis. A ocorrência desses danos demonstra a necessidade de reforço das juntas inferiores e de proteção superficial adequada.

De forma geral, os danos observados estão relacionados à atuação combinada da umidade ascendente e das movimentações diferenciais dos painéis estruturais. Recomenda-se o tratamento das fissuras identificadas, reforço das juntas inferiores e revisão da proteção superficial das paredes internas e externas.

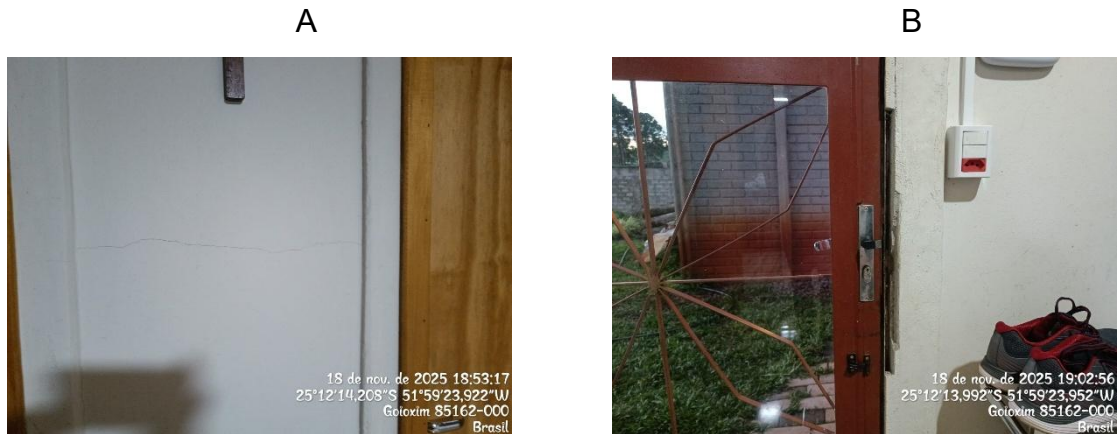
Figura A e B – Exemplos de manifestações patológicas da Edificação 4

Por meio das imagens, é possível identificar fissuras lineares em juntas horizontais e degradação superficial em pontos expostos à umidade e grandes esforços. Esses resultados reforçam o quadro de movimentação estrutural intensa e falhas relevantes de estanqueidade e fixação.

O quadro geral evidencia degradação acentuada do sistema pré-moldado, com instabilidade das ligações verticais e elevada incidência de fissuras estruturais. Recomenda-se intervenção imediata nas regiões críticas, priorizando o tratamento das junções, recomposição dos elementos afetados e avaliação da necessidade de reforço estrutural localizado, além de medidas de controle da umidade e de proteção superficial.

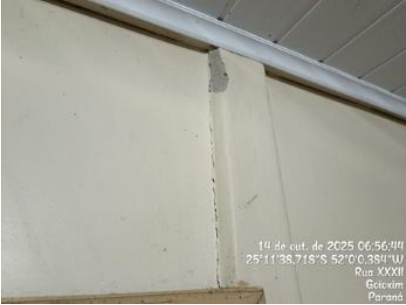
<p>14 de out. de 2025 06:56:11 25°11'38.718"S 52°0'0.381"W Rua XXXII Geoterm Paraná</p>	Sala de estar	Perda de aderência da pintura e da massa de correção em poste estrutural.	P1	Ocorrência associada à ação de umidade e variações térmicas, favorecendo o deslocamento das camadas superficiais.

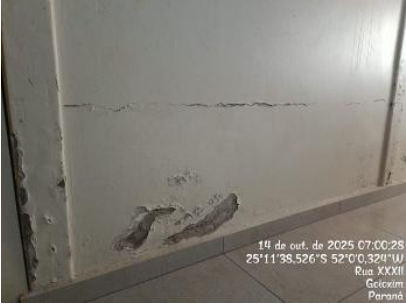
<p>14 de out. de 2025 07:00:28 25°11'38.526"S 52°0'0.321"W Rua XXXII Geoterm Paraná</p>	Quarto 1	Deslocamento do reboco em painel de concreto.	P2	Provável infiltração proveniente de tubulação desativada, causando perda de aderência do revestimento.

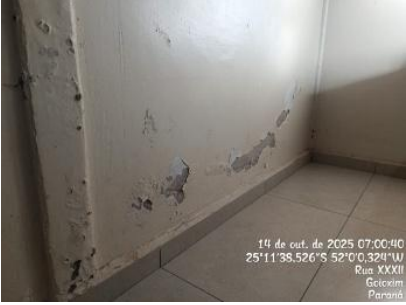
<p>14 de out. de 2025 07:00:40 25°11'38.526"S 52°0'0.321"W Rua XXXII Geoterm Paraná</p>	Quarto 1	Continuidade do dano em painel adjacente, com perda de aderência do revestimento.	P2	Saturação por umidade comprometendo a fixação do reboco ao substrato.

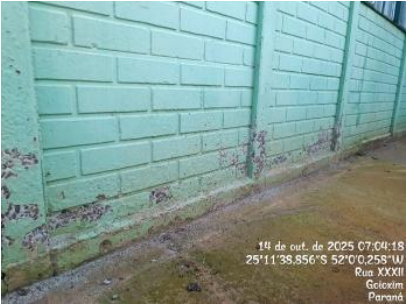
<p>14 de out. de 2025 07:04:18 25°11'38,856"S 52°0'0,253"W Rua XXXII Geleixim Paraná</p>	<p>Fachada lateral direita</p>	<p>Umidade concentrada abaixo do beiral lateral.</p>	<p>P3</p>	<p>Falha na proteção da cobertura, provocando absorção continuada da água de escoamento.</p>

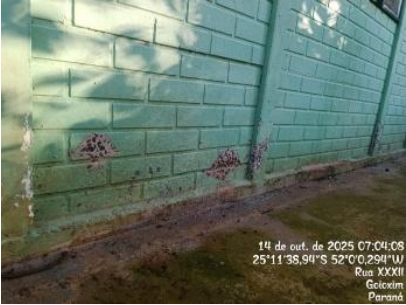
<p>14 de out. de 2025 07:04:08 25°11'38,94"S 52°0'0,291"W Rua XXXII Geleixim Paraná</p>	<p>Fachadas laterais</p>	<p>Degradação generalizada do revestimento externo com umidade contínua.</p>	<p>P3</p>	<p>Exposição prolongada à água provocando perda progressiva do reboco.</p>

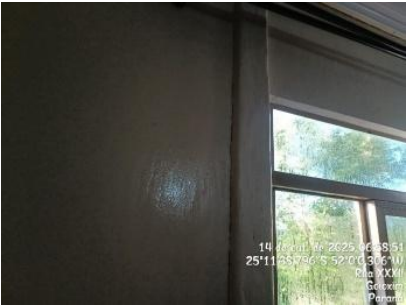
<p>14 de out. de 2025 06:58:51 25°11'38,96"S 52°0'0,306"W Rua XXXII Geleixim Paraná</p>	<p>Quarto 2</p>	<p>Trincas finas na junção de painel e poste junto à janela.</p>	<p>P5</p>	<p>Concentração de tensões estruturais típicas de regiões de abertura.</p>

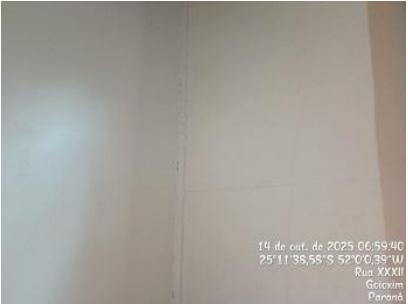
<p>14 de out. de 2025 06:59:40 25°11'38,58"S 52°00'0,33"W Rua XXXII Goiatim Paraná</p>	<p>Quarto 1</p>	<p>Trinca vertical em junção estrutural no canto.</p>	<p>P5</p>	<p>Movimentação diferencial entre painel e poste estrutural.</p>

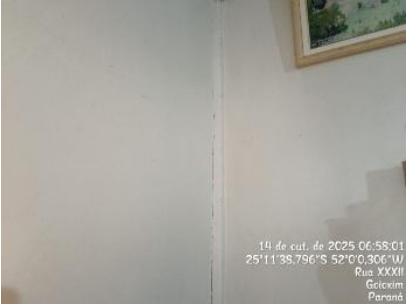
<p>14 de out. de 2025 06:58:01 25°11'38,796"S 52°00'0,306"W Rua XXXII Goiatim Paraná</p>	<p>Sala de estar</p>	<p>Trinca em poste de canto da sala.</p>	<p>P5</p>	<p>Abertura irregular associada a variações térmicas e recalques diferenciais.</p>

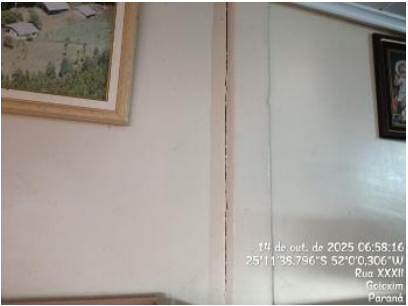
<p>14 de out. de 2025 06:58:16 25°11'38,796"S 52°00'0,306"W Rua XXXII Goiatim Paraná</p>	<p>Sala de estar</p>	<p>Trinca vertical próxima ao canto estrutural.</p>	<p>P5</p>	<p>Deformações estruturais e retração do concreto favorecendo fissuração.</p>

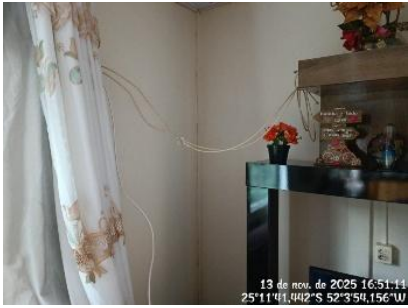
<p>13 de nov. de 2025 16:51:14 25°11'41,142"S 52°3'54,156"W</p>	<p>Sala de estar</p>	<p>Trinca localizada em junção entre poste e painéis adjacentes.</p>	<p>P5</p>	<p>Indicativo de movimentação estrutural diferencial entre componentes verticais do sistema pré-moldado.</p>

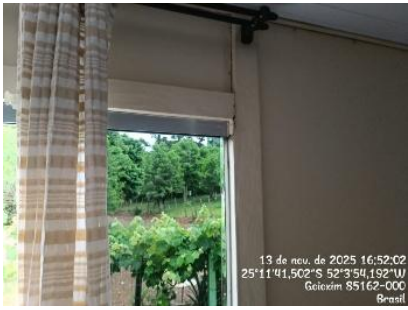
<p>13 de nov. de 2025 16:52:02 25°11'41,502"S 52°3'54,152"W Geotrim 85162-000 Brasil</p>	<p>Cozinha</p>	<p>Duas fissuras distintas no poste, verga e painel superior.</p>	<p>P5</p>	<p>Concentração de tensões em região de ligação entre múltiplos elementos, associada à movimentação estrutural.</p>

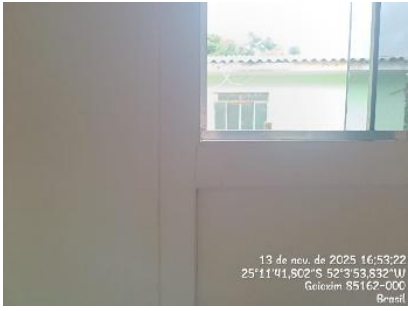
<p>13 de nov. de 2025 16:53:22 25°11'41,802"S 52°3'53,832"W Geotrim 85162-000 Brasil</p>	<p>Quarto 2</p>	<p>Fissura na ligação entre contraverga e poste.</p>	<p>P5</p>	<p>Indício de movimentação localizada em região sensível à variação térmica e recalques.</p>

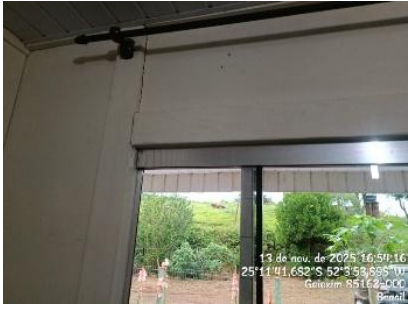
<p>13 de nov. de 2025 16:51:16 25°11'41,652"S 52°3'53,888"W Geolocalização: 85162-000 Brasil</p>	<p>Quarto 3</p>	<p>Conjunto de fissuras em poste, placa, verga e contraverga.</p>	<p>P5</p>	<p>Ocorrência múltipla, sugerindo movimentação vertical significativa do conjunto estrutural.</p>

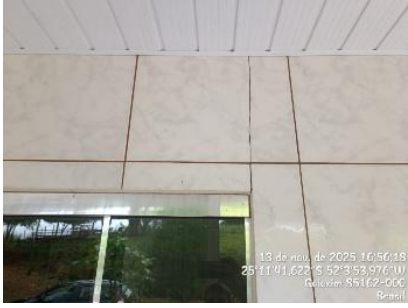
<p>13 de nov. de 2025 16:56:18 25°11'41,622"S 52°3'53,976"W Geolocalização: 85162-000 Brasil</p>	<p>Quarto 3 / fachada externa</p>	<p>Fissura contínua visível interna e externamente.</p>	<p>P5</p>	<p>Característica de fissuração estrutural atravessante, indicando atuação de esforços simultâneos internos e externos.</p>

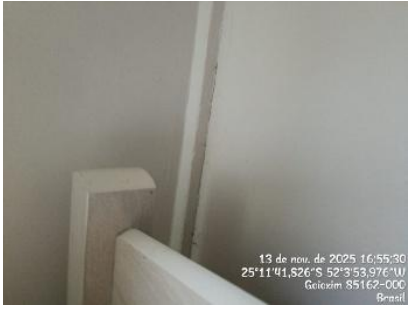
<p>13 de nov. de 2025 16:55:30 25°11'41,826"S 52°3'53,976"W Geolocalização: 85162-000 Brasil</p>	<p>Quarto 1</p>	<p>Fissura fina na ligação entre poste e placas.</p>	<p>P5</p>	<p>Movimentações diferenciais verticais, associadas à retração do concreto e possível recalque localizado.</p>

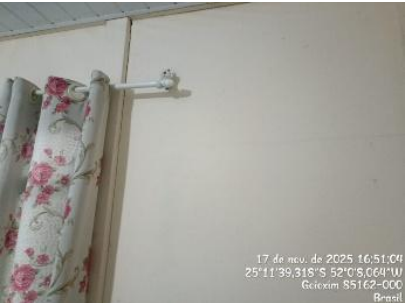
<p>17 de nov. de 2025 16:51:04 25°11'39,318"S 52°0'5,064"W Goioxim 85162-000 Brasil</p>	Quarto 1	Fissura vertical contínua em junção estrutural entre poste e placas adjacentes.	P5	Indicativo de movimentação estrutural diferencial entre elementos verticais do sistema pré-moldado.

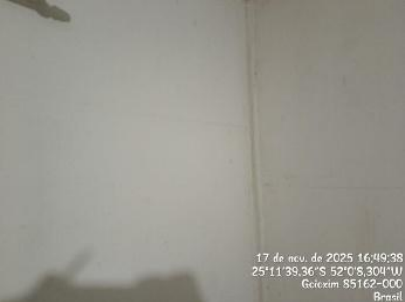
<p>17 de nov. de 2025 16:49:38 25°11'39,36"S 52°0'5,304"W Goioxim 85162-000 Brasil</p>	Quarto 1	Fissura horizontal na linha de união entre painéis.	P5	Ocorrência relacionada à movimentação entre placas, com aberturas acomodadas na região da junta.

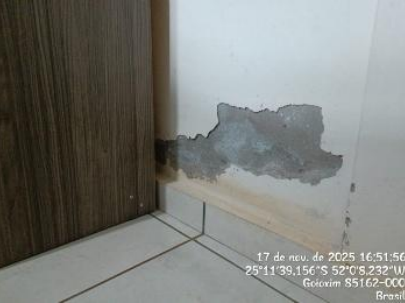
<p>17 de nov. de 2025 16:51:56 25°11'39,156"S 52°0'5,232"W Goioxim 85162-000 Brasil</p>	Quarto 1	Deslocamento do revestimento com manchas de umidade ascendente.	P1	Sinais característicos de infiltração por capilaridade, provocando destacamento das camadas superficiais.

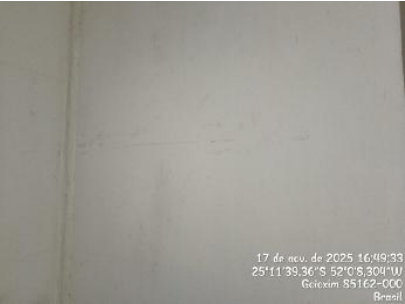
<p>17 de nov. de 2025 16:49:33 25°11'39,36"S 52°0'S,304"W Geixim S5162-000 Brensil</p>	<p>Quarto 2</p>	<p>Fissuras finas localizadas nas interfaces de poste de canto com os painéis laterais.</p>	<p>P5</p>	<p>Concentração de tensões em elementos de canto, típica de retração e recalque diferencial.</p>

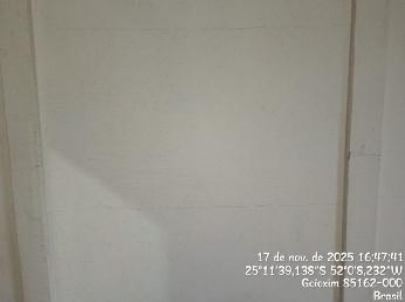
<p>17 de nov. de 2025 16:47:41 25°11'39,138"S 52°0'S,232"W Geixim S5162-000 Brensil</p>	<p>Quarto 2</p>	<p>Fissura horizontal contínua ao longo da junção entre placas.</p>	<p>P5</p>	<p>Movimentação linear entre módulos, sugerindo deformações térmicas e diferenciais.</p>

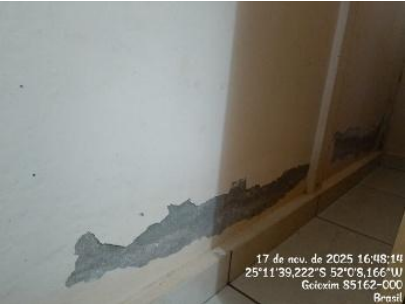
<p>17 de nov. de 2025 16:48:14 25°11'39,222"S 52°0'S,166"W Geixim S5162-000 Brensil</p>	<p>Quarto 2</p>	<p>Deslocamento superficial da pintura com presença de umidade ascendente.</p>	<p>P1</p>	<p>Perda de aderência associada à infiltração ascendente e degradação superficial.</p>

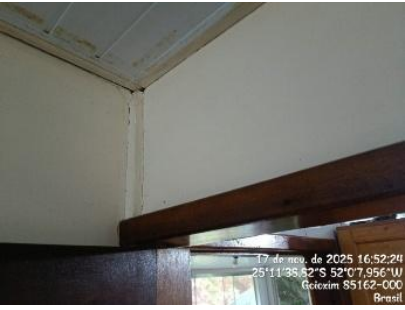
<p>Corredor</p>	<p>Fissura localizada sobre o vão da porta, entre poste e placa.</p>	<p>P5</p>	<p>Indício de concentração de esforços na transição do vão, típico de pontos de abertura.</p>

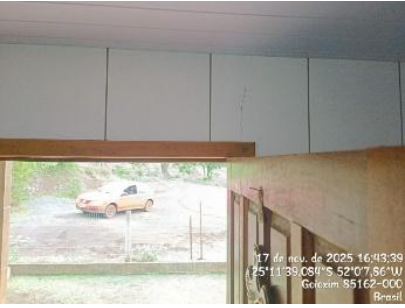
<p>Sala/Cozinha</p>	<p>Fissura expressiva sobre a porta principal, atingindo o revestimento cerâmico.</p>	<p>P5</p>	<p>Deformação significativa da ligação estrutural, com propagação ao revestimento superficial.</p>

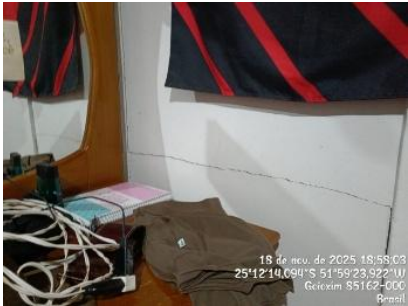
<p>18 de nov. de 2025 18:58:03 25°12'14,094"S 51°59'23,922"W Geotaxi 55162-000 Brasil</p>	Quarto 1	Fissura horizontal linear na linha de junção entre placas.	P5	Abertura associada à movimentação diferencial entre painéis.

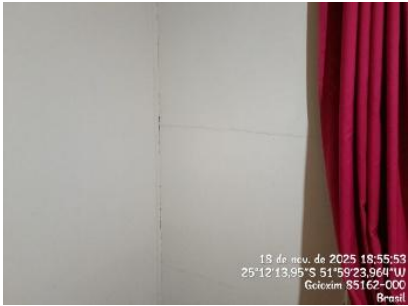
<p>18 de nov. de 2025 18:55:59 25°12'13,95"S 51°59'23,904"W Geotaxi 55162-000 Brasil</p>	Quarto 2	Fissura vertical fina na interface entre poste e placas adjacentes.	P5	Tensões concentradas em ponto estrutural de canto.

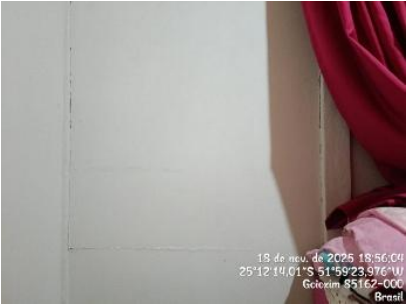
<p>19 de nov. de 2025 18:56:01 25°12'14,01"S 51°59'23,976"W Geotem 55162-000 Brasil</p>	<p>Quarto 2</p>	<p>Fissura horizontal contínua na união entre placas.</p>	<p>P5</p>	<p>Movimentação térmica e estrutural entre placas pré-moldadas.</p>

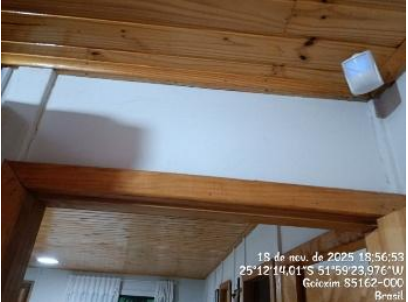
<p>19 de nov. de 2025 18:56:53 25°12'14,01"S 51°59'23,976"W Geotem 55162-000 Brasil</p>	<p>Quarto 2</p>	<p>Fissura localizada acima do vão da porta, entre painel e poste.</p>	<p>P5</p>	<p>Esforços concentrados na região de abertura, típica de vãos submetidos a deformações.</p>

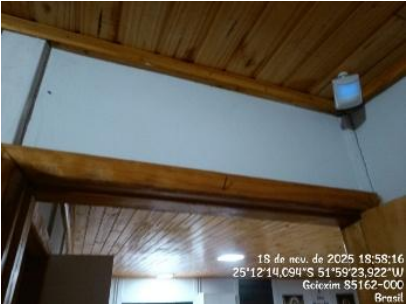
<p>19 de nov. de 2025 18:58:16 25°12'14,094"S 51°59'23,922"W Geotem 55162-000 Brasil</p>	<p>Cozinha/Lavanderia</p>	<p>Fissura vertical na transição entre ambientes, junto ao vão da porta.</p>	<p>P5</p>	<p>Indício de movimentação térmica e estrutural localizada.</p>

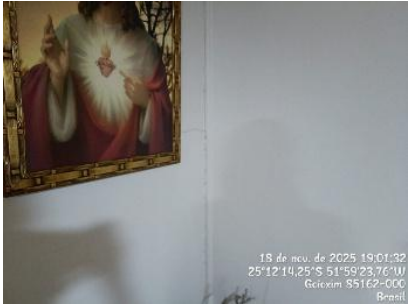
<p>13 de mar. de 2025 19:01:32 25°12'14,25"S 51°59'23,76"W Geotext: 85162-000 Brasil</p>	<p>Sala de Estar</p>	<p>Fissura vertical simétrica no canto oposto da sala.</p>	<p>P5</p>	<p>Indício de movimentação global da edificação.</p>
  <p>13 de mar. de 2025 19:00:18 25°12'14,09"S 51°59'23,92"W Geotext: 85162-000 Brasil</p>	<p>Quarto 3</p>	<p>Fissura vertical na junção entre poste e placas na área próxima ao BWC.</p>	<p>P5</p>	<p>Movimentação diferenciada do conjunto de painéis.</p>
  <p>13 de mar. de 2025 19:02:56 25°12'13,992"S 51°59'23,952"W Geotext: 85162-000 Brasil</p>	<p>Lavanderia</p>	<p>Deslocamento de reboco na região do requadro da porta.</p>	<p>P2</p>	<p>Degradação superficial acentuada por umidade e impactos mecânicos.</p>
