**Ata Nº 005 da Reunião da Comissão Examinadora de Defesa do Trabalho de Conclusão De Curso (TCC) em Eng Civil N**

# ESPELHAMENTO NA PAVIMENTAÇÃO: ESTUDO DE CASO NA RODOVIA PRC-466 TRECHO DISTRITO PALMEIRINHA

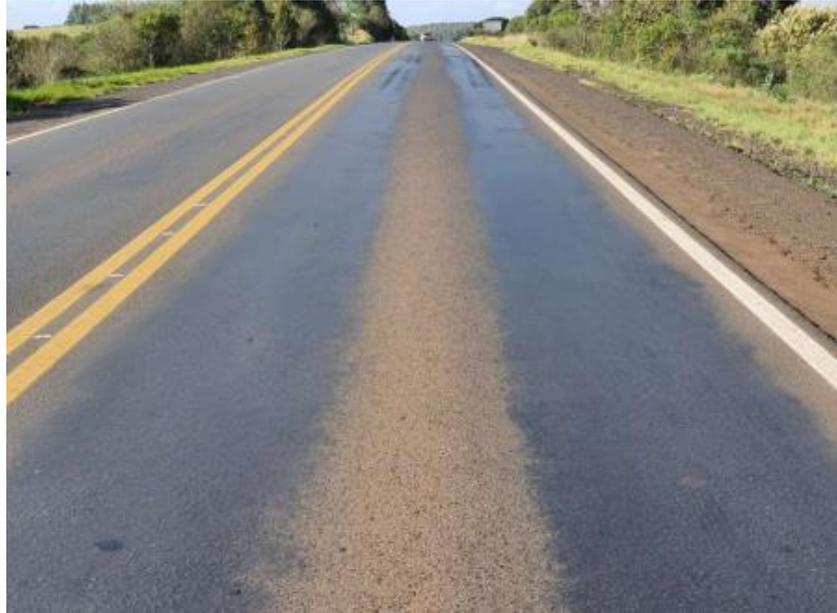
Após a pavimentação asfáltica ter sido executada na PRC-466 e ter seu tráfego liberado, surgiu um espelhamento na superfície, apresentado em meia pista no topo de uma curva vertical, na altura da estaca 5866 (km 251+450m), como pode ser verificado nas Figuras 1 e 2.

Figura 1 - Espelhamento na estaca 5.886 da PR-466

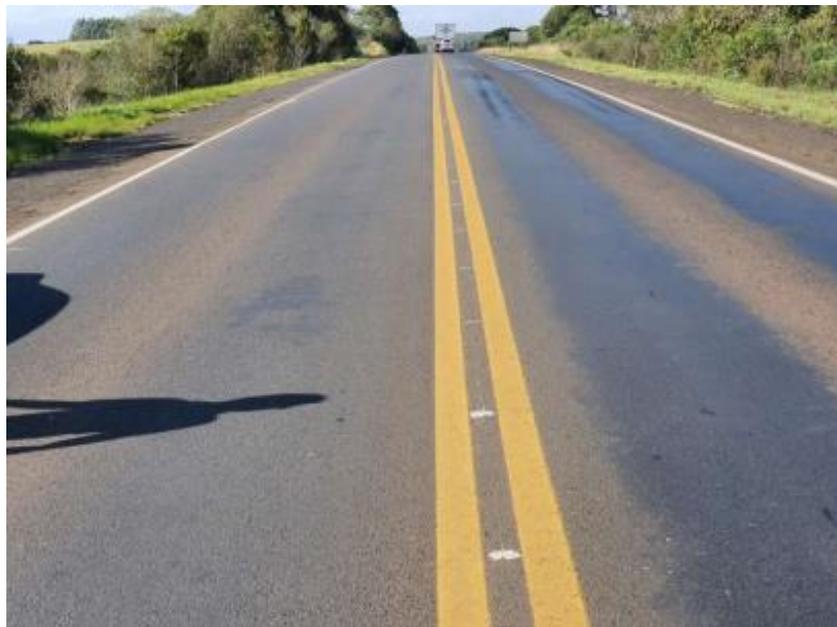
Figura 2 - Diferença nas pistas

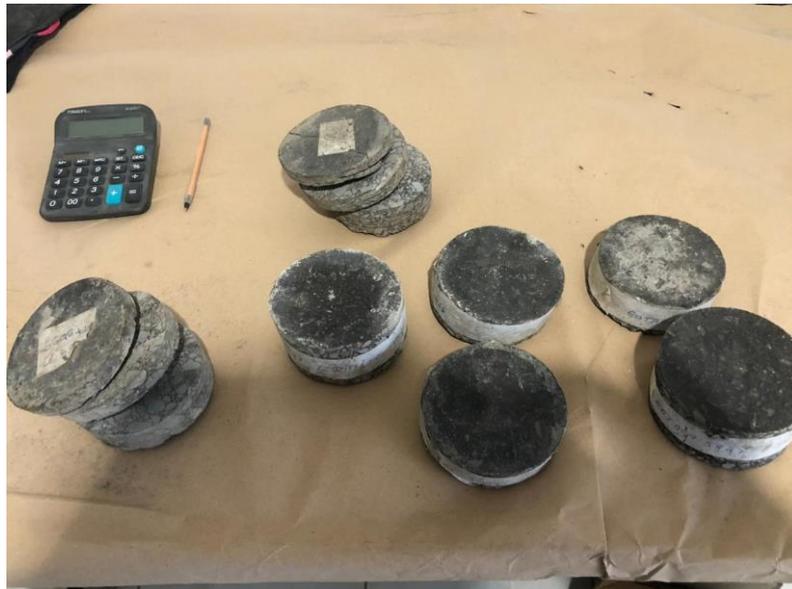
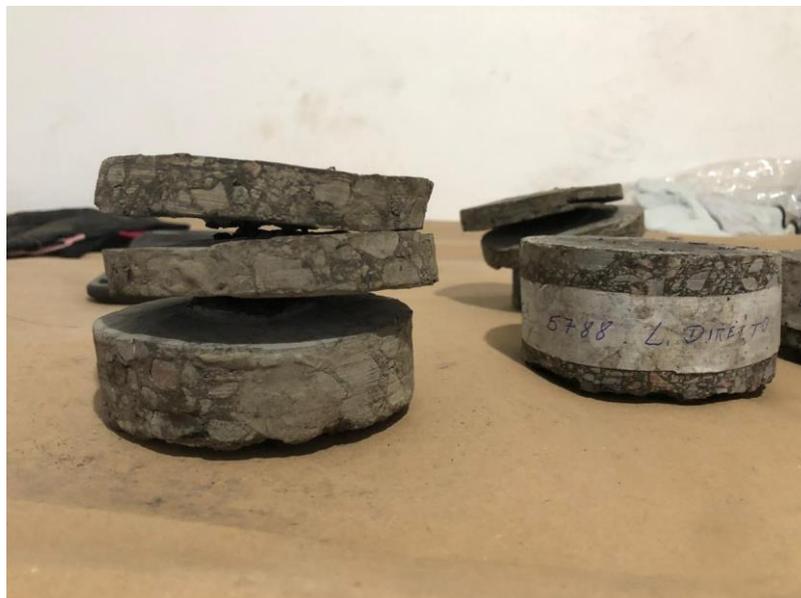
Os nove corpos de prova foram divididos em três grupos de três para extração de betume e granulometria lavada. Os corpos de prova foram serrados, segundo sua altura, em

metade inferior, um quarto mediano e um quarto superior (Figuras 3 e 4). As pastilhas superiores foram designadas por “Grupo A”, as pastilhas medianas por “Grupo B”, e as pastilhas inferiores por “Grupo C”.

Figura 3 – Amostra dos corpos de prova

Figura 4 – Amostra dos corpos de prova

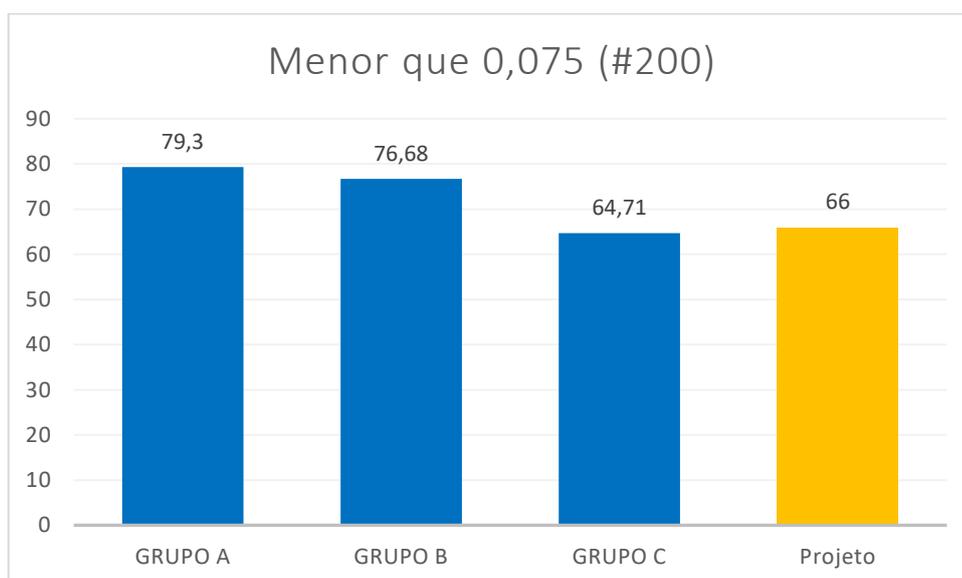
Pelos resultados, nota-se uma migração para cima do betume, bem como de finos abaixo de 0,075 mm, acontecendo este fenômeno ao longo de toda a altura dos corpos de prova.

Para os finos entre a peneira #200 e a peneira #40 (0,075 mm e 0,42 mm) há uma migração para baixo, como a ocupar o lugar dos finos que subiram. Em resumo, existe uma segregação do agregado. Isto aparece melhor visualizado na representação gráfica, disposta abaixo (Gráficos 1, 2 e 3).

Gráfico 1 – Comparativo entre os dados do projeto e malha 200

Nos gráficos, as barras com a indicação “Projeto” são indicativas, mostrando que se deveria ter, para o betume e os finos, a mesma massa nas três pastilhas, por mil gramas do agregado.

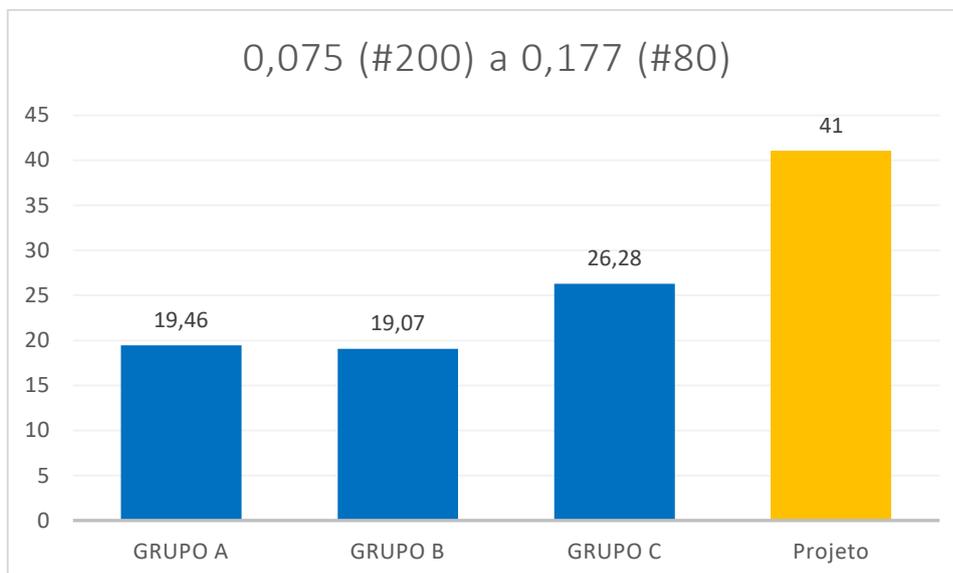
Gráfico 2 – Comparativo entre os dados do projeto e malha 80

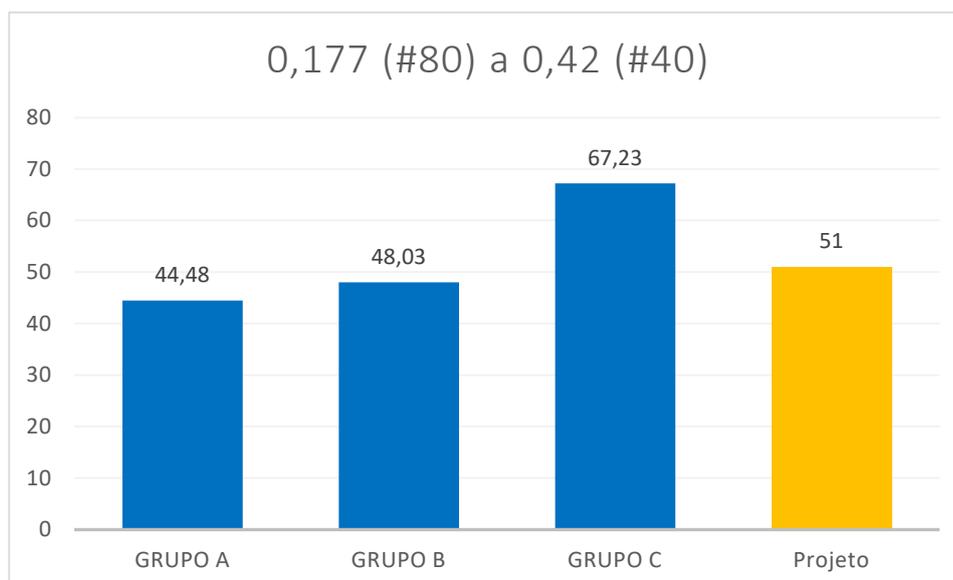
Gráfico 3 - Comparativo entre os dados do projeto e malha 40

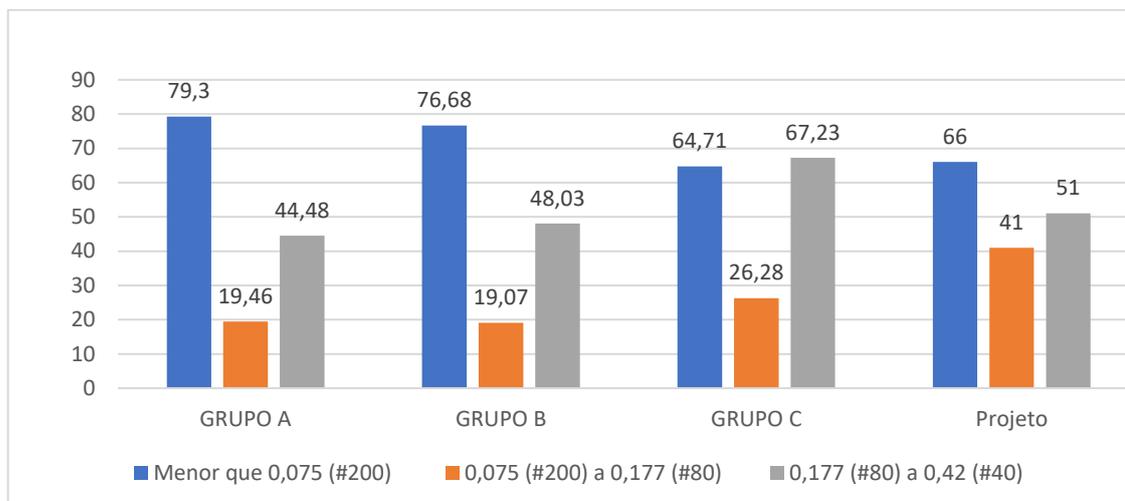
Gráfico 4 – Comparativo dos Grupos A, B e C com o projeto

A migração do betume para cima explica a deformação permanente na superfície, deformação esta denominada de “trilha de roda”.

Mais betume nas pastilhas superiores faz com que diminua o Módulo de Elasticidade na parte da massa asfáltica junto à superfície, permitindo que as forças dos pneus sobre a camada asfáltica causem a deformação.
