APRIMORAMENTO DO PROCESSO PRODUTIVO DE ELEMENTOS PRÉ-FABRICADOS - ESTUDO DE CASO DO EM UMA INDÚSTRIA DE PRÉ-MOLDADOS EM GUARAPUAVA-PR

RESUMO: Neste artigo, aprimorou-se o processo construtivo de elementos pré-moldados em uma indústria localizada em Guarapuava-PR, que atua no setor há mais de 10 anos e já entregou mais de duzentas obras. Foram identificadas as causas das patologias presentes nos elementos fabricados e analisados os efeitos da aplicação de soluções construtivas nos processos de fabricação e transporte das estruturas. Esse estudo foi proporcional para reduzir custos não previstos em orçamentos, minimizar desperdícios, diminuir impactos ambientais e aumentar a segurança estrutural das obras de engenharia. A implementação dessas melhorias proporcionou um avanço significativo na eficiência e qualidade dos processos, beneficiando a empresa e seus clientes.

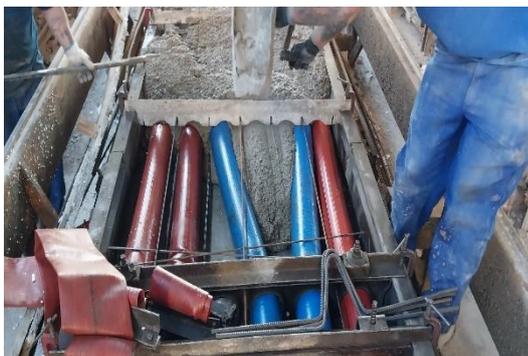
Durante a etapa de fabricação foi identificado, conforme visto na Figura 4, um efeito causado pelo espalhamento indevido do concreto na forma. Quando o concreto era lançado de forma descontínua, ocorria o acúmulo de material na região central da forma, gerando um deslocamento das mangueiras utilizadas na produção dos alvéolos nas lajes. Esse deslocamento comprometia a uniformidade da distribuição do concreto, resultando em falhas na estrutura das lajes e prejudicando a qualidade final do produto. A irregularidade no lançamento, portanto, interferia diretamente na eficiência do processo de fabricação e na integridade das peças.

Figura 4 – Lançamento com acúmulo de concreto na região central

Conforme verifica-se na Figura 11, é possível identificar as diferenças no resultado do lançamento com o uso de uma bica. Na imagem A, as mangueiras mantêm suas posições projetadas, enquanto no método anterior, mostrado na imagem B, elas se deslocavam para posições inadequadas, alterando a seção transversal dos elementos concretados.

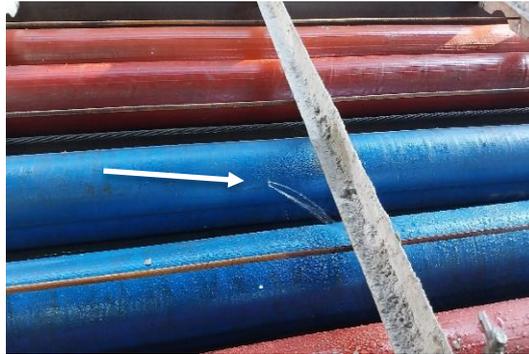
Em uma das visitas realizadas, verificou-se que as mangueiras, responsáveis por gerar espaços vazios no interior das lajes por meio da utilização de água, apresentavam vazamentos, conforme visto na Figura 5. Ao investigar o problema com mais atenção, percebeu-se que diversos efeitos eram causados por esse fenômeno, muitos deles nocivos aos elementos concretados.

Neste caso, o vazamento de água nas mangueiras não só aumenta a relação água/cimento, reduzindo a resistência do concreto, como também, em algumas situações, inutiliza a massa de concreto pela lavagem do aglomerante.

Figura 5 – Mangueira com vazamento de água

Buscando corrigir os problemas de vazamentos nas mangueiras de água da forma de lajes assim como procurando evitar o descarte das mangueiras que gerava grandes custos e demandava grande quantidade de tempo, foram implementadas algumas soluções sendo a de maior efetividade a utilização de soldas plásticas.

Foram testados diversos produtos existentes no mercado, como colas, silicones e fitas adesivas apropriadas para o tipo de material do qual são feitas as mangueiras e assim obteve-se uma solução mais econômica em comparação com as penosas trocas de mangueiras que diminuíram significativamente o custo com manutenções.

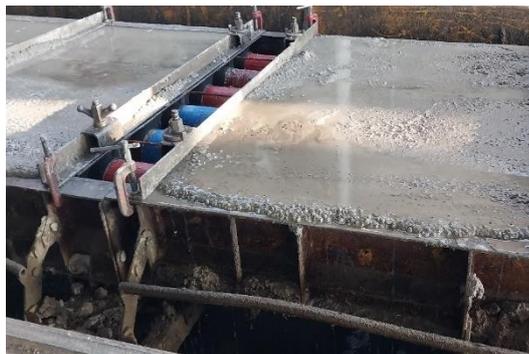
O volume de água desprendido pelas mangueiras era tão significativo que, como mostrado na Figura 6, podia-se observar que o acúmulo de líquido na superfície dos elementos concretados. Após a secagem, essas superfícies apresentavam uma grande quantidade de manchas brancas, indicando a ocorrência do fenômeno da lixiviação, um dos efeitos provocados pelo excesso de água na massa. A lixiviação ocorre quando os sais solúveis presentes no concreto são dissolvidos e transportados para a superfície, resultando em marcas visíveis e comprometendo a durabilidade das peças.

Figura 6 – Lajes apresentando excesso de água na superfície indicando vazamentos

Desta forma os efeitos do excesso de água nas lajes, efeito de sucessivos vazamentos, foi mitigado através de uma solução integrada de diferentes produtos e materiais que formaram um recurso eficiente que não só impede a redução da

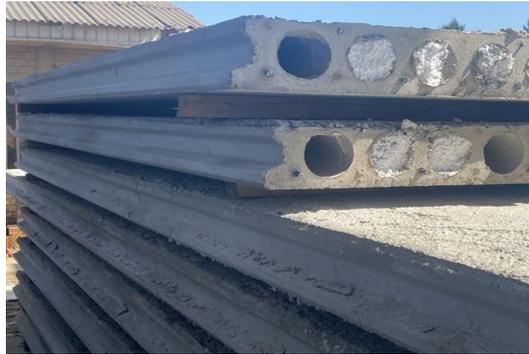
Foi observado que algumas lajes, cujo processo de produção não apresentou quaisquer inconsistências, apresentaram trincas no momento do carregamento, sugerindo que o armazenamento estava sendo realizado de forma inadequada.

Figura 7 – Registro de estocagem inadequada.

Essas fissuras foram observadas principalmente em dois pontos: nas transições de tamanho entre as lajes, como mostrado na Figura 7, e nos apoios, que estavam sendo posicionados muito próximos ou muito distantes do bordo externo da laje.

Na busca soluções para as fissurações causadas no momento de estocagem, foram inicialmente realizados cálculos de resistência que relacionaram a distância dos apoios com o tamanho das lajes afim de verificar quais eram as medidas ideais afim de garantir a atuação das menores tensões possíveis nos elementos.

Após essa etapa, outro passo importante foi a conferência e implementação de ações que busquem garantir o devido acompanhamentos das instruções do manual das estruturas pelos colaboradores da empresa, elaborado pelos projetistas das estruturas. A Figura 15 ilustra o armazenamento das peças seguindo as instruções e procedimentos corretos para estocagem.

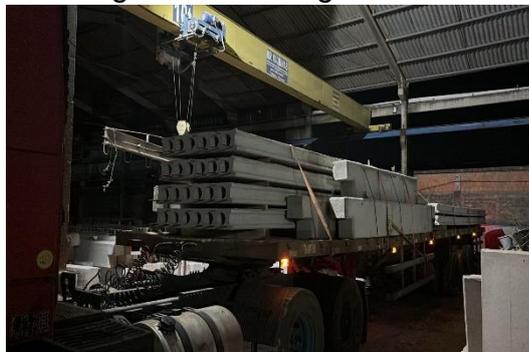
Durante os estudos, percebeu-se que uma das etapas mais críticas para o surgimento de fissuras era o transporte. Observou-se que as lajes, embora em bom estado ao sair do local de origem, chegavam ao destino com várias trincas. Isso indicava que o transporte estava sendo feito de maneira inadequada, causando impactos significativos nos custos e prazos. Como indicado na Figura 8, verificou-se que os pré-moldados eram carregados de forma a concentrar tensões em pontos específicos, favorecendo o surgimento de trincas e outras patologias.

Figura 8 – Registro de carregamento inadequado.

Com base nesses resultados, foi possível implementar um novo procedimento para a elaboração das cargas destinadas às obras. Esse procedimento consistiu em utilizar vigotes com maior área de contato nas lajes e reposicionar os apoios a 35 centímetros da borda. Essas alterações proporcionaram uma redução drástica no surgimento de fissuras nesta etapa da produção, otimizando a qualidade estrutural e prolongando a durabilidade das construções.

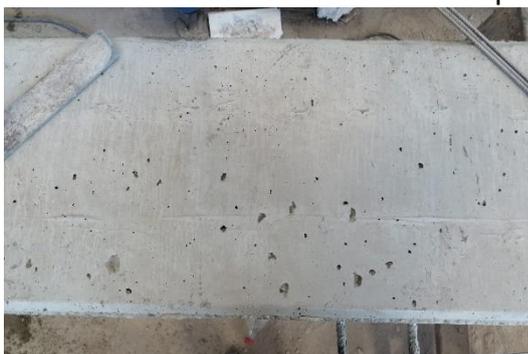
Foi identificado uma grande quantidade de estruturas apresentando descontinuidades nas faces laterais com o formato de pequenas bolhas, de acordo com o identificado na Figura 9, sendo esta uma das patológicas mais incidentes nas peças de pré-moldado, ocorrendo principalmente nas vigas e pilares.

Figura 9 – Elemento estrutural com inconsistências do tipo bolha em suas faces.

Segundo também o autor Annerel (2007) as bolhas na superfície do concreto são causadas pelo aprisionamento de ar e pela presença de detritos na forma, porém o tipo de desmoldante, método de vibração e o material da forma também impactam o acabamento da peça. Por isso esses fatores foram corrigidos com base no manual de instruções do fabricante do equipamento de vibração e das normas técnicas referentes ao assunto NBR 14931 (2004), o tempo de utilização de método de inserção no concreto fresco. Na Figura 17, pode-se verificar os efeitos da mudança de procedimento no acabamento das peças que passaram a apresentar menor quantidade de bolhas nas faces dos elementos concretados.

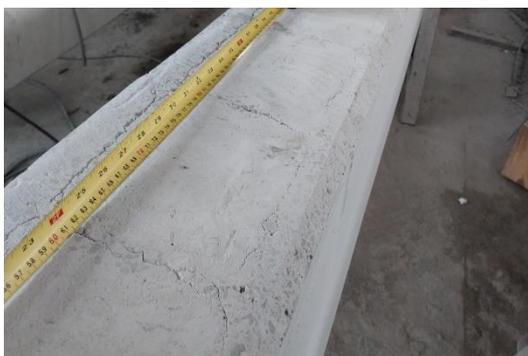
Foi constatado conforme visto na Figura 10, fissuras nos elementos concretados em suas faces superiores sendo um sintoma do fenômeno da retração. A retração do concreto refere-se à diminuição de volume da massa cimentada que ocorre ao longo do tempo, sem a necessidade da influência de forças externas afetando a qualidade e aparência dos pré-fabricados.

Figura 10 – Viga apresentando trinca por retração plástica

foram adotados procedimentos adequados durante o lançamento do concreto e seu adensamento. Desta forma, foram adotadas medidas que buscassem evitar a perda de água da massa de concreto, sendo a mais efetivas a formação de estufas acima das formas de concreto utilizando-se de lonas plásticas e mantas térmicas de alto desempenho. Conforme verificado na Figura 18, houve uma diminuição na incidência de trincas na face superior consequência dos efeitos do fenômeno da retração.

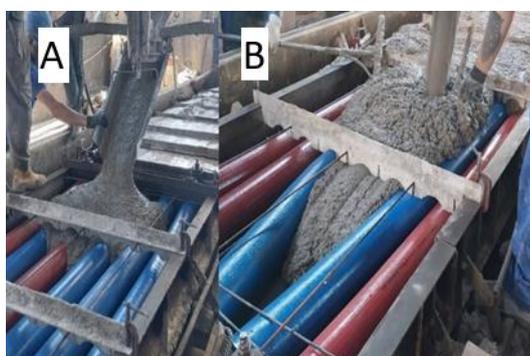
Figura 11 – Lançamento utilizando bica adaptada (A) e direto da caixa (B).

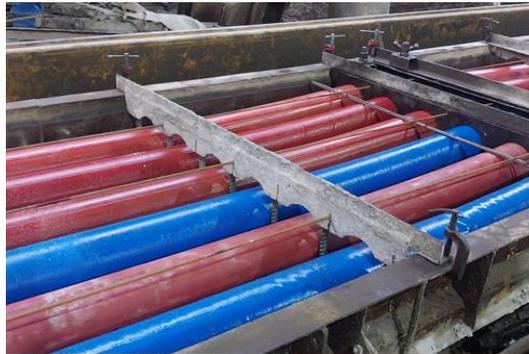
Outra medida para alinhar as mangueiras nas lajes foi a adaptação dos espaçadores, como mostrado na Figura 12, a fim de aumentar a área de contato com as mangueiras e assim impedir seu deslocamento. Os espaçadores precisaram ser cuidadosamente inseridos de forma a evitar possíveis danos, como rasgos ou furos, nas mangueiras.

Figura 12 – Registro da utilização de espaçadores adaptados

A utilização conjunta dos espaçadores adaptados e da bica artesanal para lançamento do concreto permitiu que os alvéolos das lajes deixassem de apresentar incoerências na seção transversal, como mostrado na comparação entre os resultados da concretagem antes e depois das adaptações. Essas modificações garantiram uma distribuição mais uniforme do concreto, evitando falhas que comprometiam a integridade das peças. Além disso, as adaptações contribuíram para a melhoria da precisão no preenchimento das formas, resultando em lajes com maior qualidade estrutural e menos defeitos visuais. A implementação dessas soluções também demonstrou uma redução nos custos com reparos, otimizando o processo produtivo.

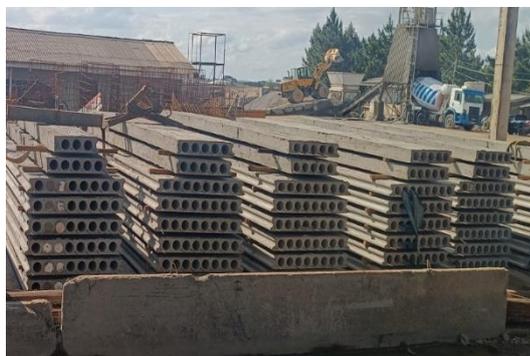
Figura 15 – Foto do estoque realizado em conformidade com os cálculos e normas vigentes.

O manual apresentado pelo projetista, por exemplo, limita a quantidade de lajes estocadas em cada pilha, discriminação dos tipos de apoios permitidos, entre outras informações que eram ignoradas nos procedimentos de estocagem.

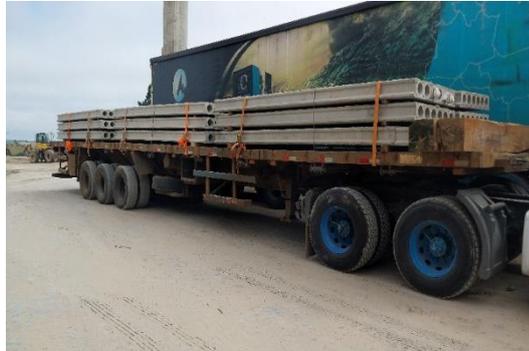
Figura 16 – Registro de uma carga de peças

Estes ensaios, conforme ilustrado na Figura 16, em conjunto com dados fornecidos pela empresa e informações obtidas de artigos técnicos sobre o assunto, permitiu realizar uma análise minuciosa identificando-se os fenômenos que ocorrem no processo, desde o acúmulo de carga até ao efeito da trepidação e de inércia.

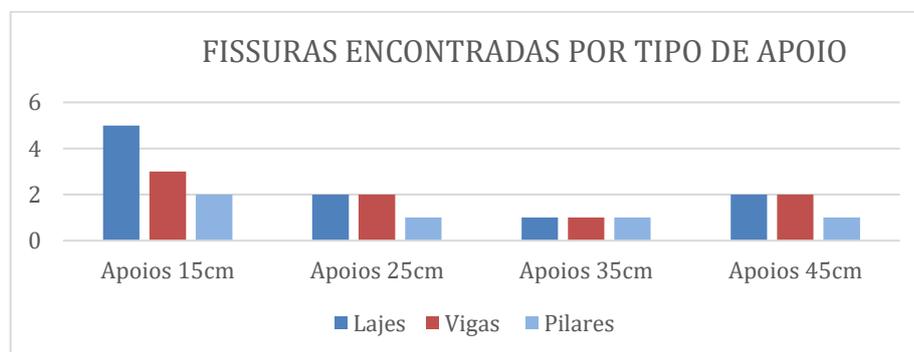
Gráfico 1 – Gráfico das patologias observadas em diferentes tipos de apoio.

Os ensaios realizados evidenciaram que as configurações com apoios posicionados a 15, 25 e 45 centímetros apresentavam o maior número de fissuras. Em especial, os apoios de 15 cm destacaram-se por concentrarem a maior quantidade

de patologias, indicando que a proximidade dos apoios às bordas acentuava os esforços internos nas estruturas, comprometendo sua integridade.

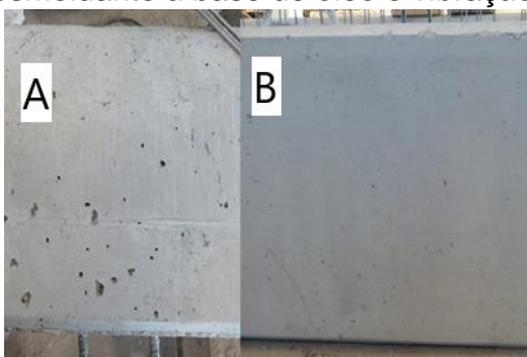
Figura 17 – Comparação de elementos concretados com biodesmoldante e vibração adequada (B) e com desmoldante à base de óleo e vibração inadequada (A).

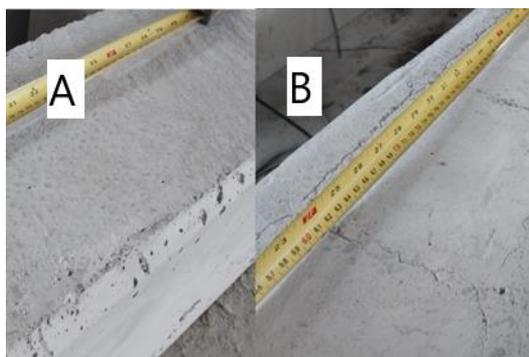
Figura 18 – Comparação de duas vigas, coberta (A) e não coberta (B).

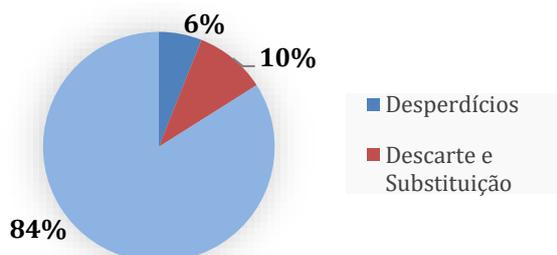
Gráfico 2 – Relação dos custos com os prejuízos pelo aparecimento de patologias de uma obra.

Os balanços permitiram verificar que em algumas obras, onde o aparecimento de problemas estruturais foi mais intenso, o valor dos prejuízos pela fabricação inadequada de elementos chegou a 16% do custo da obra, conforme gráfico 2. Os dados ainda permitiram verificar quais os tipos de peças que mais apresentaram defeitos, conforme visto no gráfico 3.

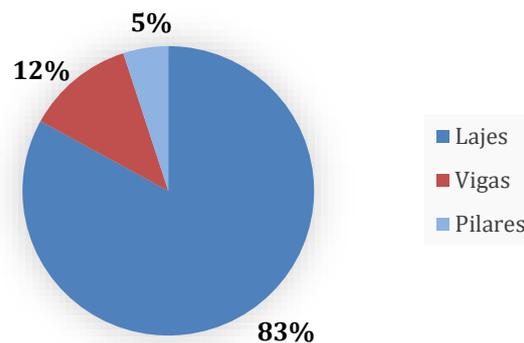
Gráfico 3 – Proporção dos elementos fissurados separados por tipo.

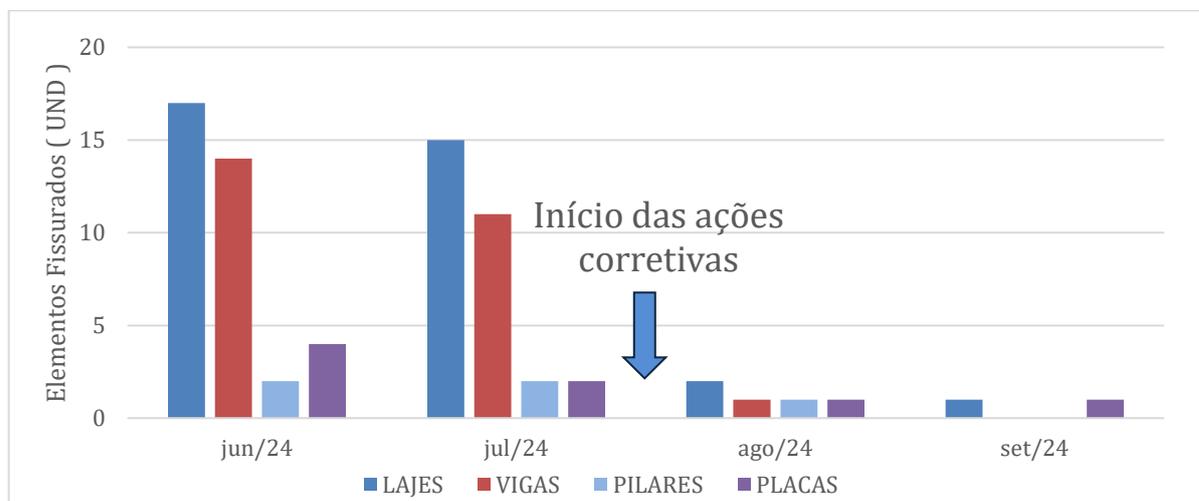
Após serem adotadas as diversas ações corretivas no processo produtivo de elementos pré-moldados da fábrica, pode-se perceber conforme indica o Gráfico 4, que houve significativa diminuição na quantidade de inconsistências observadas nas peças afetadas pelas correções.

Gráfico 4 – Elementos fissurados por mês e indicação do início das ações corretivas.

Analisando, por exemplo, o número de lajes, elemento que apresentava o maior índice de peças defeituosas e com necessidade de reprodução, pode-se verificar, através do Gráfico 4, uma redução de 91% na quantidade de elementos defeituosos ao se comparar o período de dois meses antes das ações corretivas com os dois meses após sua aplicação. Além disso, houve diminuição na quantidade de pilares e vigas com defeitos.

De forma geral, o número total de elementos fissurados caiu cerca de 8%, o que também reduziu o desperdício de materiais e os impactos financeiros negativos para a fábrica. Como também mostrado no Gráfico 4, as melhorias implementadas nos procedimentos produtivos resultaram em uma redução significativa das patologias identificadas, indicando que a maioria das ações corretivas atingiu seus objetivos.
