# ANÁLISE DA REGULARIZAÇÃO DE IMÓVEIS: UM ESTUDO DE CASO DE UM IMÓVEL USUCAPIENDO EM LARANJEIRAS DO SUL-PR

**RESUMO:** Devido a diversos fatores, como um passado turbulento, precariedade documental e uma extensão continental, o Brasil tem uma grande pendência de regularização de diversos imóveis em seu território. Por meio da regularização desses imóveis, é possível fornecer aos proprietários a utilização dos diversos benefícios proporcionados pela propriedade real de um imóvel, além de uma segurança jurídica e ocupacional e, visando alternativas e facilitação nesses procedimentos de regularização, são utilizados documentos e plantas topográficas de cunho histórico para auxílio nos procedimentos administrativos e judiciais. A partir de procedimentos como o georreferenciamento e com uma análise de diversas peças técnicas da região de Laranjeiras do Sul-PR, foi feita uma pesquisa qualitativa e também, mediante um estudo de caso, demonstrada a regularização de um imóvel rural, oriundo de um procedimento de usucapião.

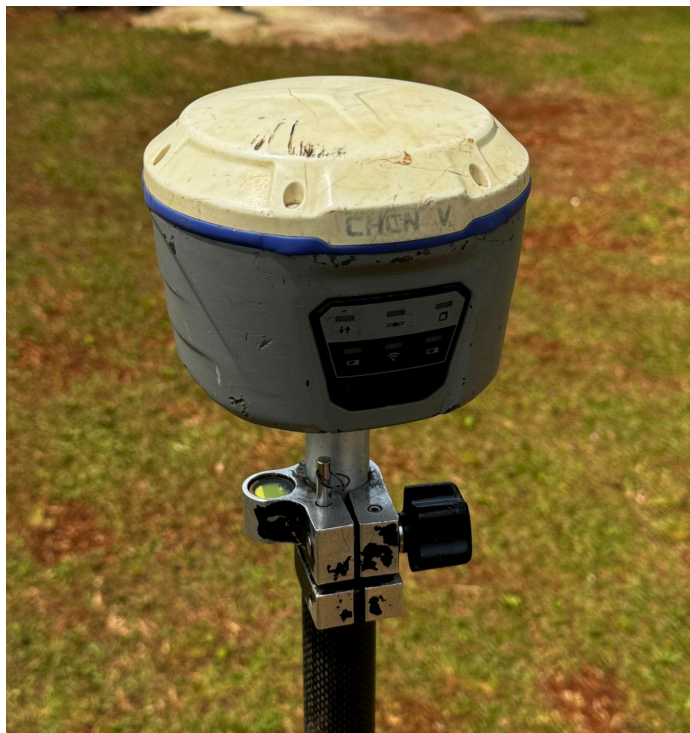
Figura 4 - Aparelho geodésico, modelo CHCNAV I50:

O levantamento topográfico utilizado para a confecção das peças técnicas do imóvel objeto do estudo de caso foi realizado com um aparelho GPS de alta precisão do tipo geodésico, modelo CHCNAV I50 (Figura 4) e *software* integrado denominado de *LANDSTAR*.

Já o método de levantamento adotado foi o *Real Time Kinematic* (RTK), o qual baseia-se na difusão e correção em tempo real dos dados para com os sinais de satélite disponíveis, tornando viável um procedimento mais preciso e realista das informações coletadas em campo.

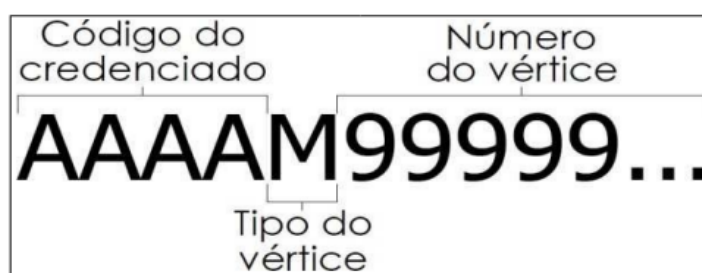
Figura 8 - Demonstração da nomenclatura correta dos vértices:

Por fim, a variável nome refere-se à nomenclatura do marco cravado em campo, onde o LLPL representa o código do credenciado, o M simboliza o tipo de vértices (marco) em campo e a numeração após o M indica qual o número único desse marco, não podendo ser repetido em outras ocasiões. Essa nomenclatura é organizada dessa maneira pelo INCRA, de acordo com os moldes do manual de georreferenciamento de imóveis, conforme Figura 8.

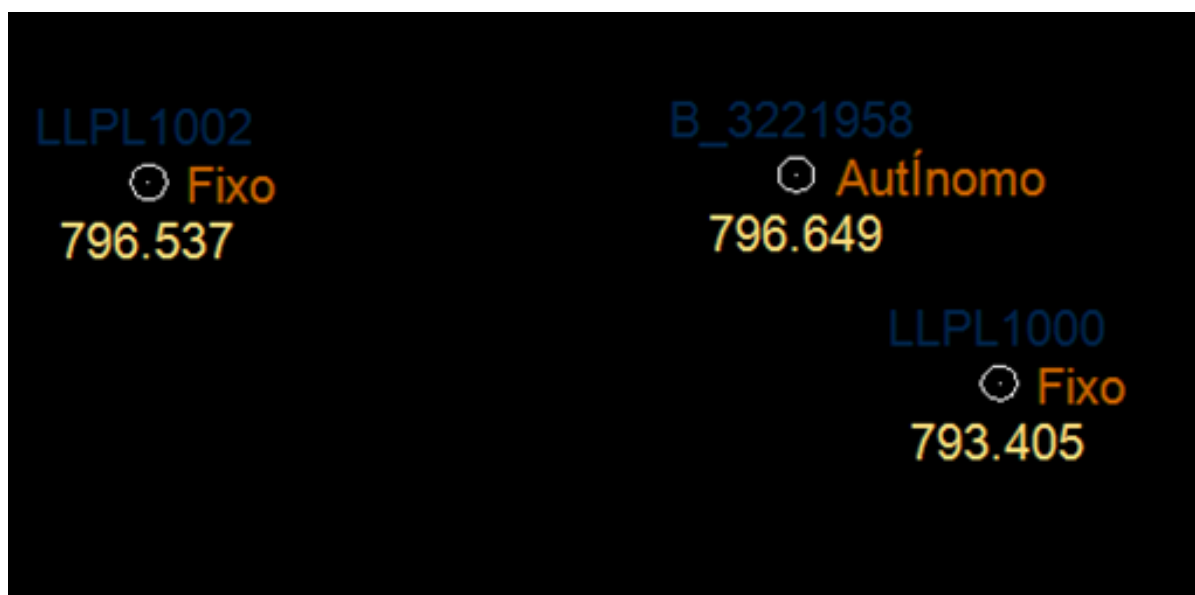
Figura 10: Arquivos brutos contendo os pontos de levantamento importados dentro do *software* Métrica TOPO:

A importação inicial se trata dos pontos em estado bruto, não contendo correção alguma de coordenadas ou mesmo de altitude com relação aos dados fornecidos pelo IBGE (Figura 11).
