ANÁLISE DAS MANIFESTAÇÕES PATOLÓGICAS EM ESCOLAS MUNICIPAIS DE GUARAPUAVA - PR NA ELABORAÇÃO DE UM PLANO DE MANUTENÇÃO PREVENTIVA

RESUMO: Este trabalho tem como objetivo identificar e analisar as principais manifestações patológicas presentes nas edificações escolares da rede municipal de Guarapuava – PR, com o intuito de elaborar um plano de manutenção preventiva. A pesquisa caracteriza-se como qualitativa e descritiva, sendo conduzida por meio de visitas técnicas a cinco escolas municipais. Os dados coletados por meio de um *checklist* foram sistematizados com base em referenciais teóricos da engenharia civil e da patologia das construções, permitindo a proposição de diretrizes adequadas à realidade local. O estudo ressalta a importância da manutenção periódica e do uso de materiais apropriados, considerando ainda os efeitos das condições climáticas sobre a degradação das estruturas. As observações mostraram que as principais patologias encontradas nas unidades escolares são, majoritariamente, fissuras, trincas e infiltrações. Portanto, conclui-se que a aplicação do plano de manutenção preventiva é essencial para prolongar a vida útil das escolas, reduzir custos e garantir a seg

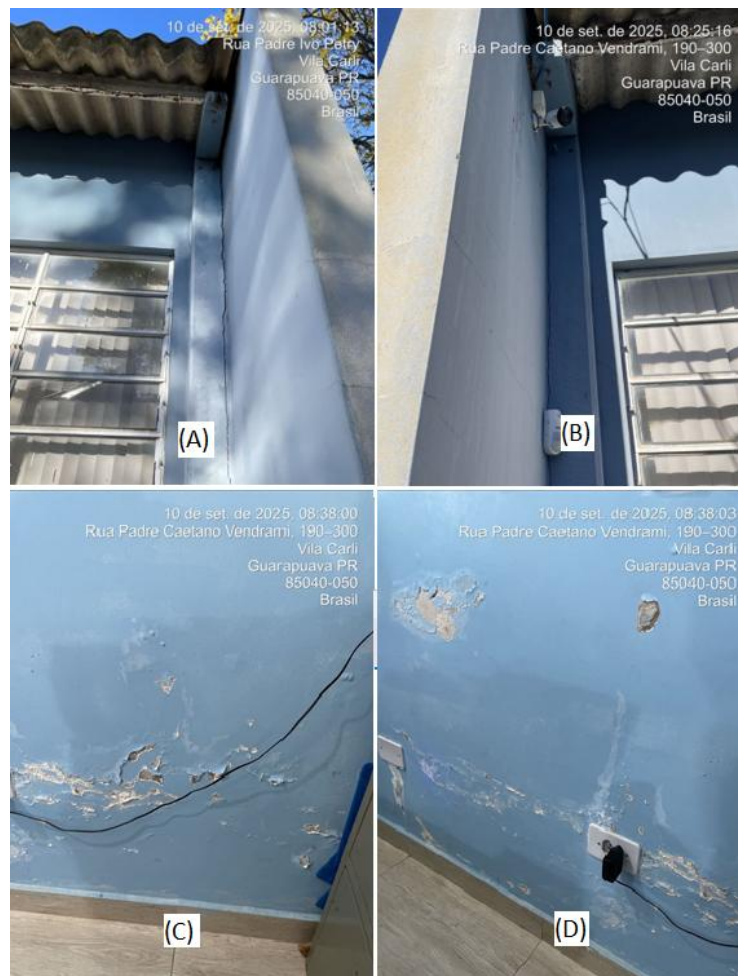
Figura 2 - Manifestações patológicas Escola 1 – (A) e (B) Trincas e (C) e (D) Umidade

As trincas tiveram maior incidência, estando presentes em todas as unidades visitadas, mas na Escola 1 ela pode ser vista em vários pontos, como pode ser observada na Figura 2. Essa patologia possui várias causas, como dilatação e retração das placas cerâmicas, deformação estrutural excessiva, ausência de detalhes construtivos e retração da argamassa de fixação (Rhod, 2011).

Além das fissuras e trincas, a Escola 1 apresenta 20 pontos de umidade em sua edificação, o que conseqüentemente, acabou resultando em 30 pontos em que há manifestação de bolor/mofo (Gráfico 1). Essa grande quantidade de bolor e mofo, além de gerar prejuízos funcionais para a edificação, pode gerar desconforto nas pessoas, resultando problemas de saúde. Por isso, é importante que medidas sejam tomadas desde a fase do projeto, evitando os riscos de infiltração e umidade. Ademais, ventilação, iluminação e aplicação de impermeabilizantes tornam-se grandes aliados contra essas patologias (Souza, 2008).

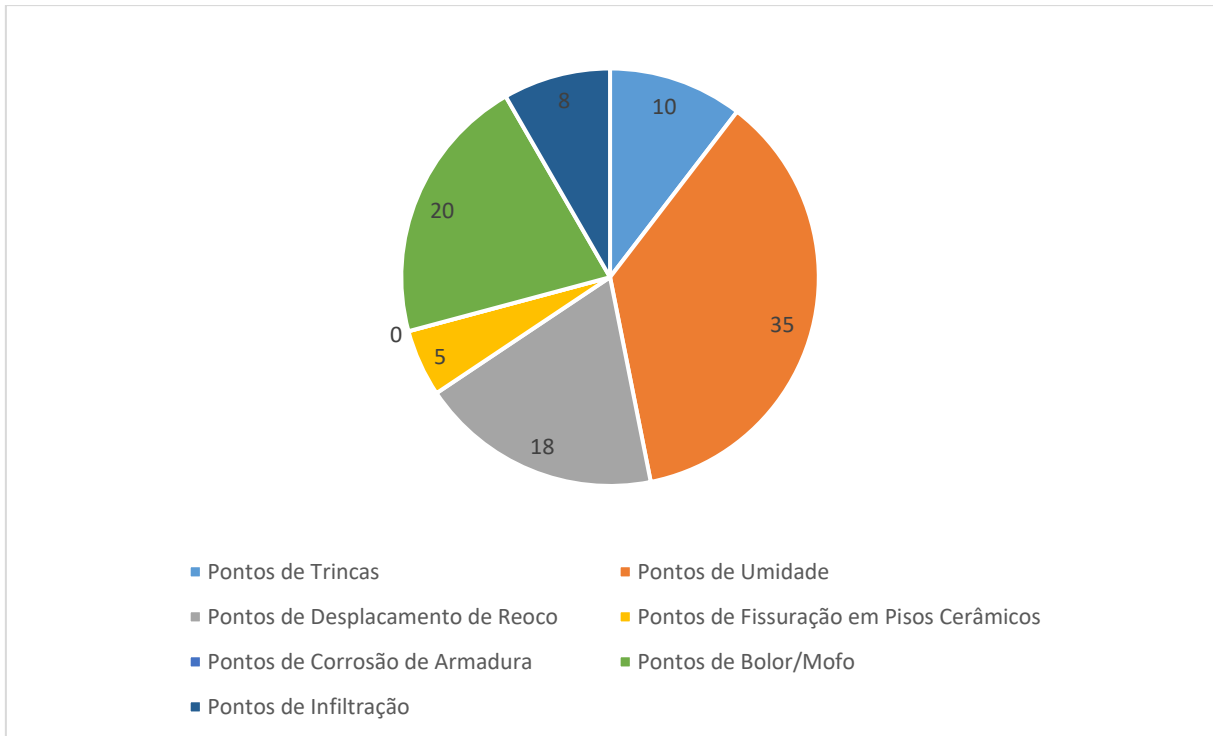
Gráfico 2 – Patologias encontradas na Escola 2

Como pode ser observado no Gráfico 2, a Escola 2 apresenta um número maior de pontos com umidade, o que pode ter resultado nos pontos de deslocamento de revestimento.

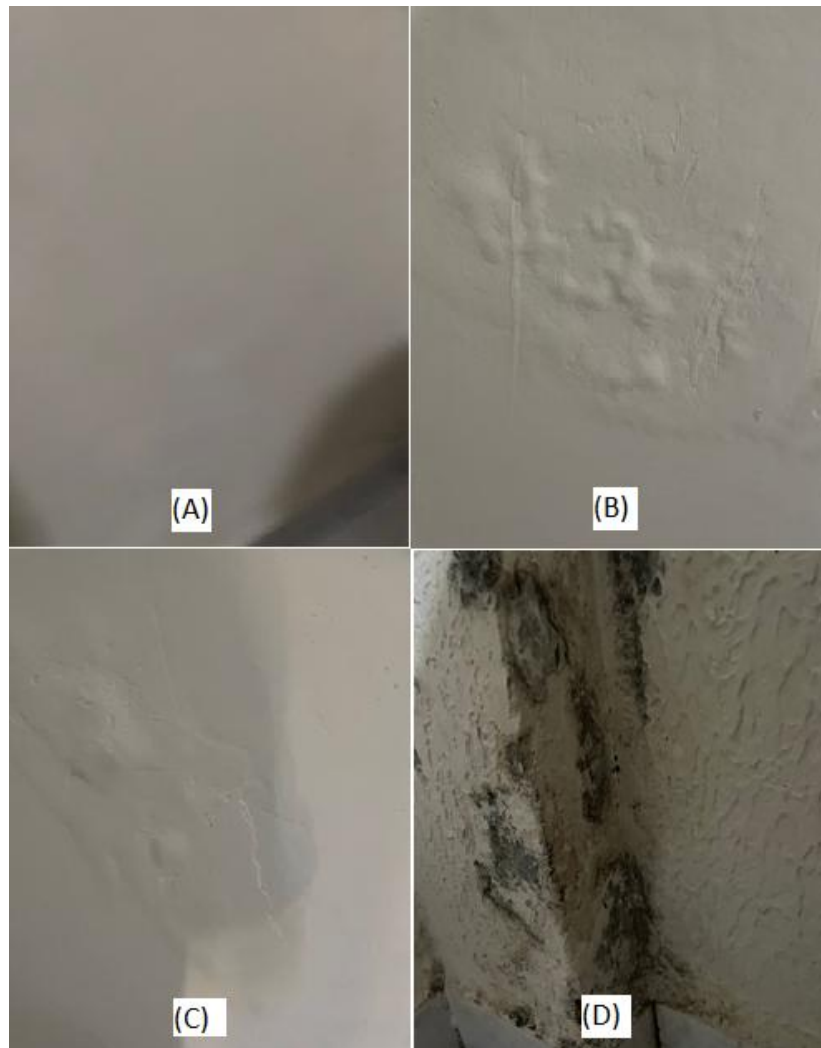
Figura 4 - Manifestações patológicas observadas na Escola 3 – (A), (B) E (C) Umidade, (D) Mofo.

A Figura 4 destaca algumas manifestações relacionadas à umidade e infiltração, em que foram registrados 15 pontos de umidade. Entretanto, a presença de trincas na Escola 3 foi maior dentre as patologias, contabilizando 29 casos. Esse número de trincas mapeadas pode indicar que houve retração da argamassa no revestimento resultante de cura inadequada, ou ainda devido a retração do revestimento diante da quantidade de “evaporação da água de amassamento de argamassa”, pois são áreas que tem contato direto com o sol (Correa *et al.*, 2022, p. 14).

Portanto, é necessário que a origem dessas manchas sejam identificadas. A partir do diagnóstico, que, de acordo com Lopes (2024), pode ser relacionado tanto à umidade quanto aos sais presentes na argamassa, as medidas preventivas podem ser tomadas. Novamente o autor cita a importância da impermeabilização e o uso de materiais de qualidade para que a integridade da estrutura seja preservada, bem como a parte estética.

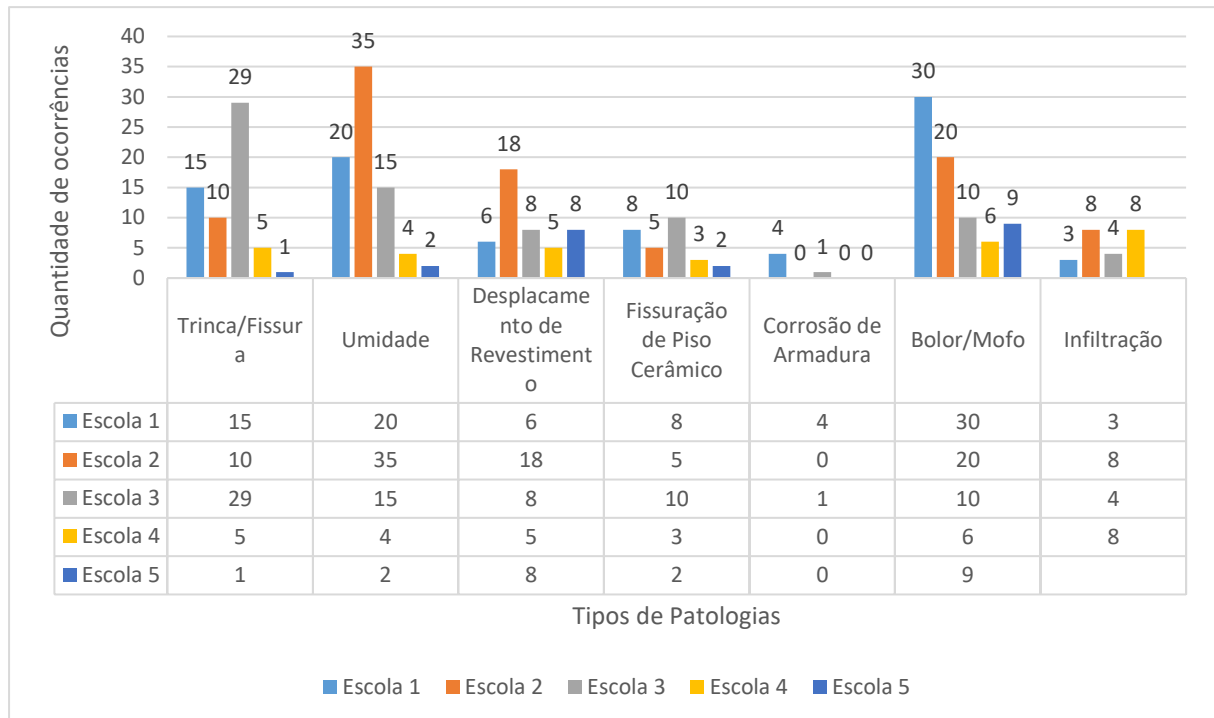
Gráfico 7 - Relação detalhada de patologias encontradas nas escolas

O Gráfico 7 apresenta de forma detalhada o número de patologias registradas nas cinco escolas visitadas, considerando os pontos afetados e que necessitam de execuções dos reparos estruturais e intervenções corretivas nas paredes, pisos, entre outros.

De toda forma, diante do que foi analisado e das informações obtidas nas escolas, a maioria dos reparos é feita de forma emergencial, apenas quando há comprometimento do uso do espaço. Essa prática, além de reduzir a vida útil dos materiais, também aumenta os custos. Assim, como solução, propõe-se a implantação de um plano de manutenção preventiva baseado em *checklist* de inspeção mensal, semestral e anual, a fim de priorizar a contenção do avanço das manifestações patológicas diagnosticadas.
