MANIFESTAÇÕES PATOLÓGICAS EM EDIFICAÇÕES PRÉ-MOLDADAS

RESUMO: O presente trabalho discute as principais manifestações patológicas encontradas em casas construídas com elementos pré-moldados de concreto. A pesquisa buscou entender por que esses problemas aparecem, quais são suas causas mais comuns e como eles afetam a durabilidade das edificações. Ainda que o sistema pré-moldado apresente vantagens, como rapidez e redução de resíduos, constatou-se que algumas falhas, como fissuras, infiltrações e problemas nas ligações entre painéis, continuam recorrentes. O estudo foi desenvolvido a partir de revisão bibliográfica, visitas técnicas e análise de edificações localizadas na região central do Paraná. A partir desse conjunto de informações, foi possível identificar padrões e propor recomendações voltadas à prevenção dessas patologias. Os resultados mostram que muitas ocorrências poderiam ser evitadas com detalhes construtivos mais cuidadosos e manutenção regular. O trabalho contribui para ampliar o entendimento sobre o comportamento desse tipo de sistema e para orientar profissionais na busca por construções mais duráveis e eficientes.

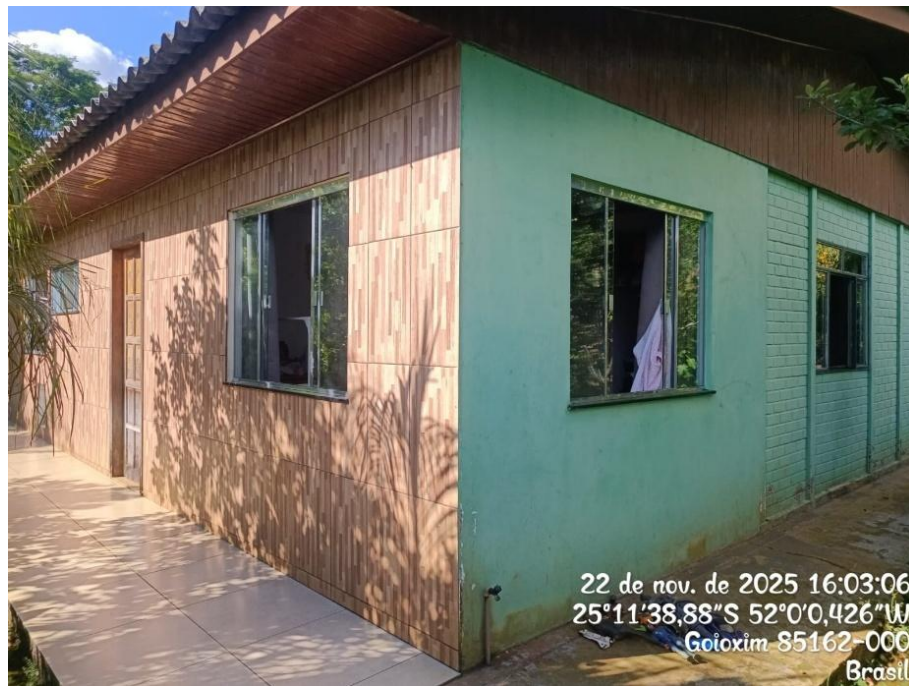
Figura 2 – Vista externa da Edificação 1

A Edificação 1 é constituída por sistema pré-moldado em concreto, composto por painéis e postes estruturais, com área construída estimada em 100 m² e idade aproximada de 25 anos. De modo geral, observou-se estado de conservação regular, com presença de degradações localizadas, sobretudo em fachadas e regiões de junção entre elementos pré-moldados expostos às intempéries.

O conjunto das manifestações patológicas observadas na Edificação 1 é compatível com uma edificação em sistema pré-moldado com idade avançada e exposição prolongada às intempéries. Destaca-se a necessidade de revisão do sistema de escoamento das águas pluviais e da proteção das fachadas, bem como de tratamento das juntas entre painéis e postes, visando reduzir a incidência de infiltrações e a evolução das fissuras estruturais.

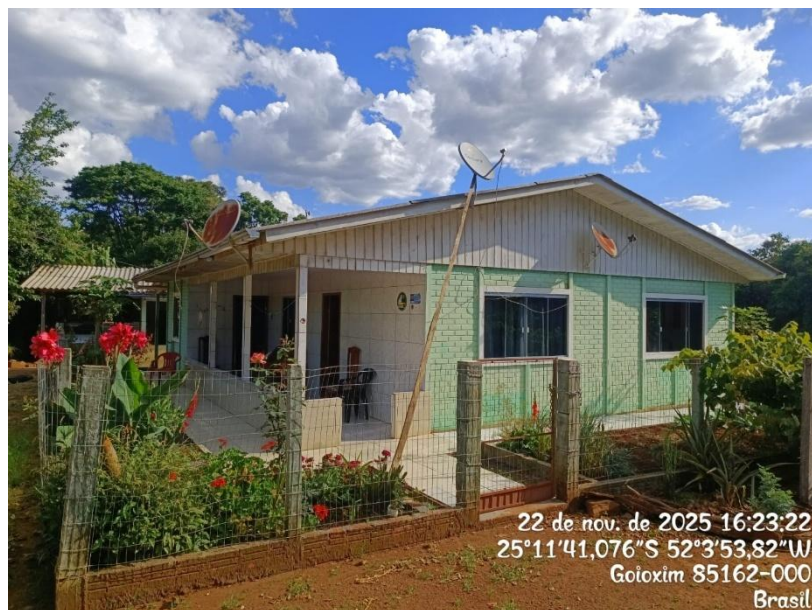
Figura 4 – Vista externa da Edificação 2

A Edificação 2 também é executada em sistema pré-moldado de concreto, com área aproximada de 105 m² e idade estimada de 14 anos. O estado de conservação foi classificado entre regular e ruim, em função da presença de fissurações mais intensas em elementos estruturais, especialmente nas regiões de encontro entre postes, placas, vergas e contravergas.

Os resultados apontam que a Edificação 2 apresenta maior fragilidade nas interfaces estruturais do sistema pré-moldado, com fissurações recorrentes em pontos de concentração de esforços. Recomenda-se intervenção corretiva voltada ao tratamento das juntas, reforço ou recomposição das ligações entre painéis e postes e revisão das condições de apoio e continuidade estrutural, a fim de reduzir a evolução dos danos e restabelecer a segurança e a estanqueidade do conjunto.

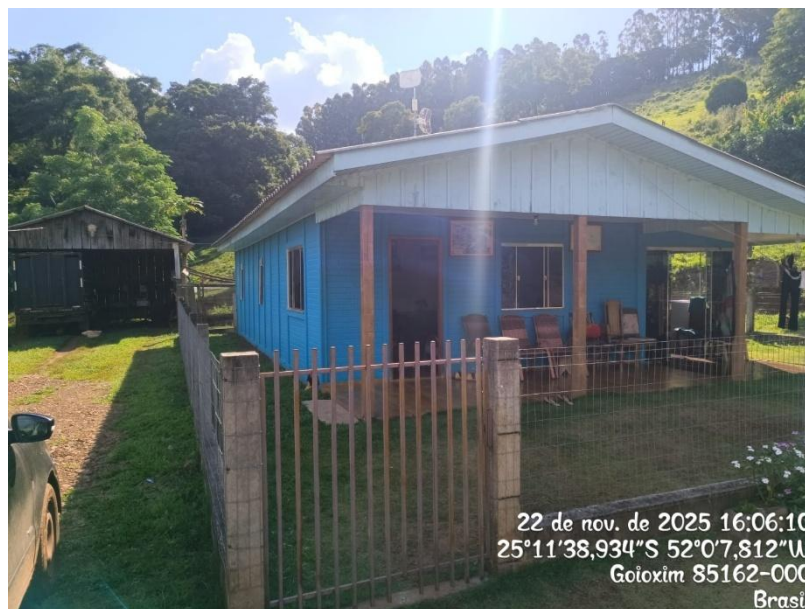
Figura 6 – Vista externa da Edificação 3

A Edificação 3 possui sistema pré-moldado em concreto, com área construída aproximada de 69 m² e idade de aproximadamente 7 anos. Apesar de relativamente recente, foram identificadas manifestações patológicas ligadas principalmente às regiões de junção dos elementos estruturais e pontos com presença de umidade ascendente em paredes internas. De forma geral, a edificação se encontra em estado regular de conservação, apresentando degradações pontuais que requerem acompanhamento.

De forma geral, os danos observados estão relacionados à atuação combinada da umidade ascendente e das movimentações diferenciais dos painéis estruturais. Recomenda-se o tratamento das fissuras identificadas, reforço das juntas inferiores e revisão da proteção superficial das paredes internas e externas.

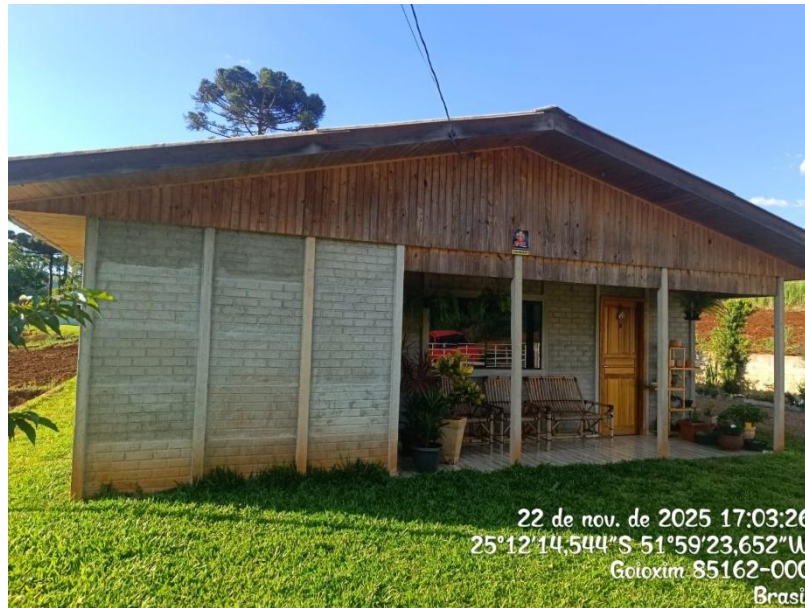
Figura 8 – Vista externa da Edificação 4

com presença significativa de patologias estruturais e degradações do revestimento associadas à exposição prolongada às intempéries e à ausência de proteção adequada das ligações verticais entre os painéis.

O quadro geral evidencia degradação acentuada do sistema pré-moldado, com instabilidade das ligações verticais e elevada incidência de fissuras estruturais. Recomenda-se intervenção imediata nas regiões críticas, priorizando o tratamento das junções, recomposição dos elementos afetados e avaliação da necessidade de reforço estrutural localizado, além de medidas de controle da umidade e de proteção superficial.
