Ata Nº 002 da Reunião da Comissão Examinadora de Defesa do Trabalho de Conclusão De Curso (TCC) em Engenharia Civil

IDENTIFICAÇÃO E ANÁLISE PATOLÓGICA EM PONTES DE MADEIRA: ESTUDO DE CASO EM GUARAPUAVA-PR

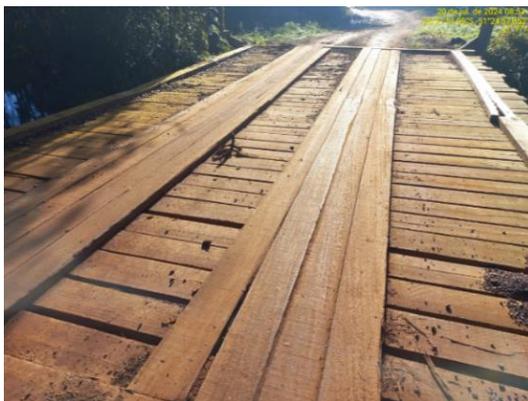
Figura 6 – Ponte 08 Sem Guarda Corpo e Guia de Rodas

Todas as pontes analisadas, conforme ilustrada na Figura 6, apresentou a patologia de ausência de segurança por falta de componente, sendo que não

contavam com a instalação de um guarda corpo e nem guia de rodas em sua estrutura, tornando o ambiente pouco seguro para os usuários do local. Seria importante que seja feito ambas as estruturas, para que assim, evite possíveis acidentes de pessoas ou veículos, caindo da ponte, e ainda, colabore para a conservação, uma vez que o guia de roda auxilia, para que os veículos não desviem do rodeiro, sobrecarregando o assoalho.

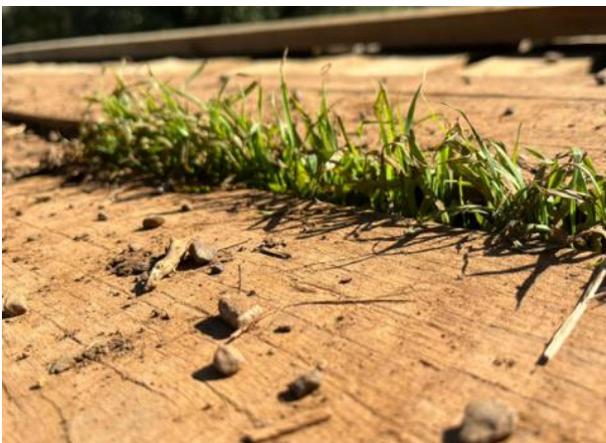
Presença de vegetação na superfície

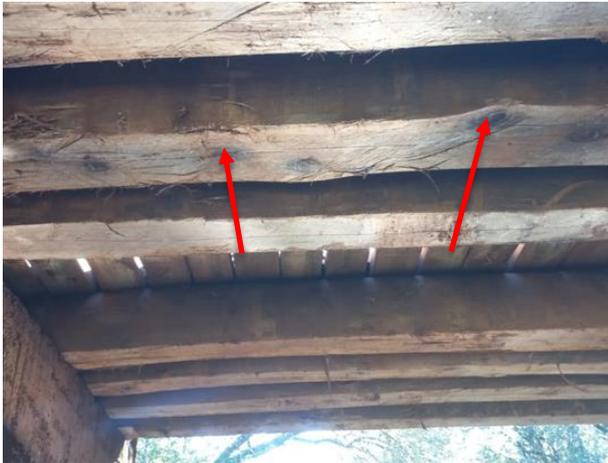
Presença de nós nos componentes

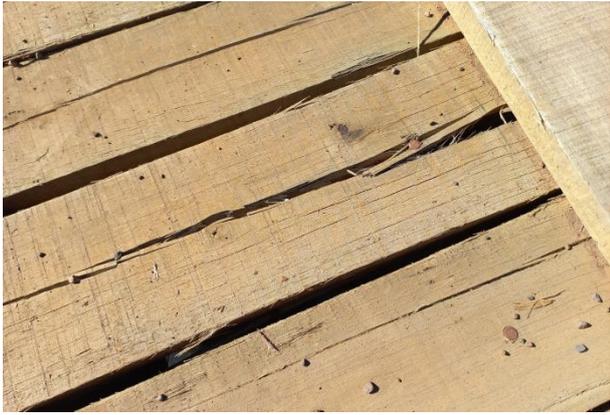
Trincas no assoalho

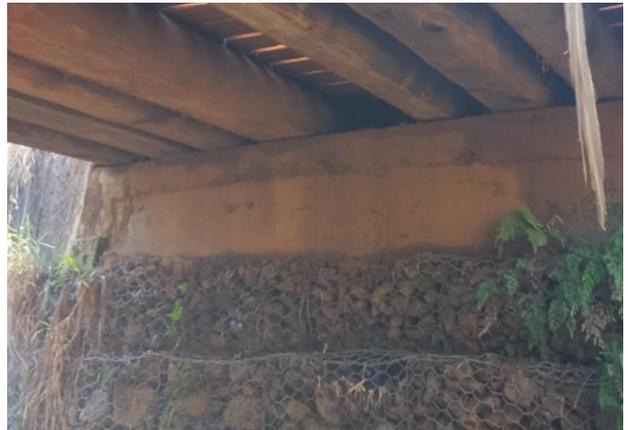
Erosão contida com gabião

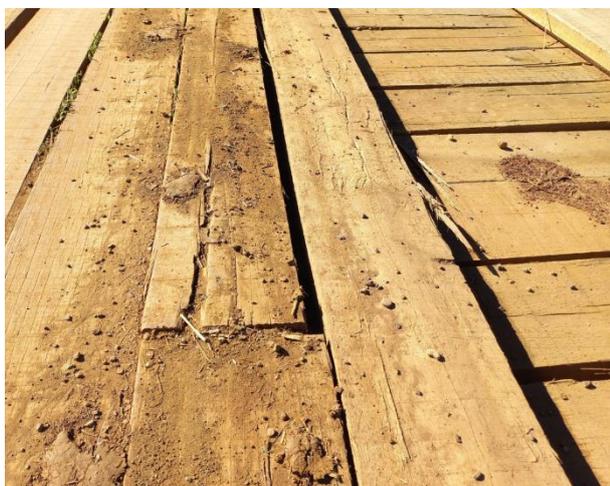
Abrasão mecânica rodeiro

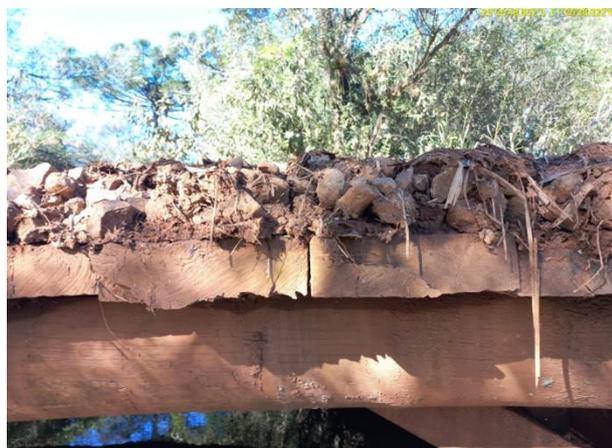
Superfície coberta por solo e vegetação

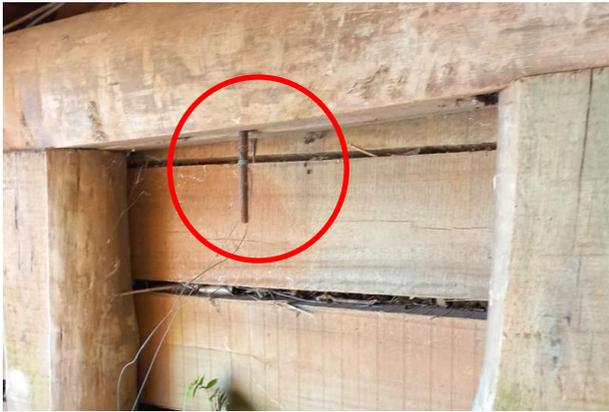
Ligação metálica com corrosão

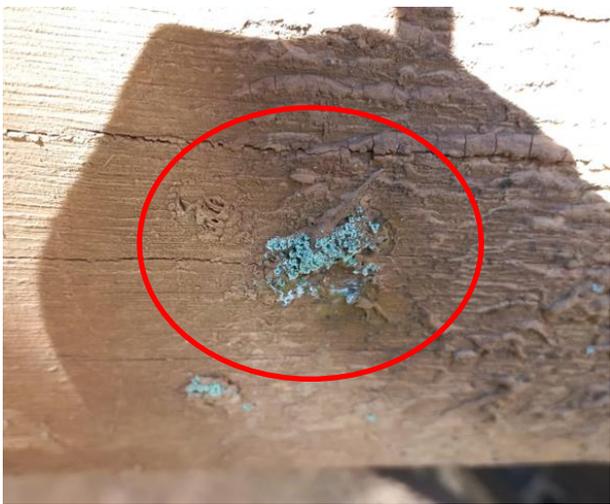
Presença de fungos

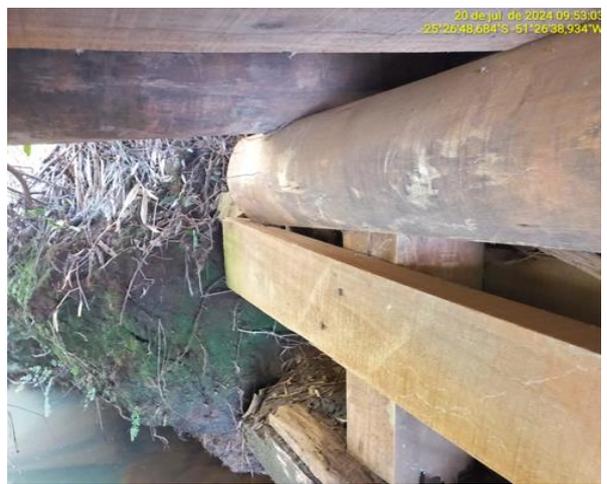
Erosão na cabeceira

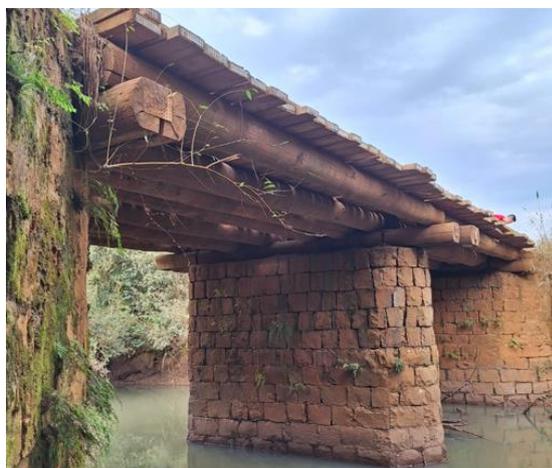
Erosão contida com muro de arrimo

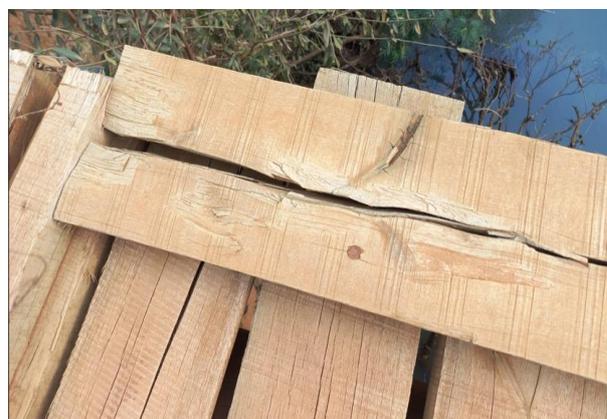
Fissura no assoalho e ausência de chapa de reforço

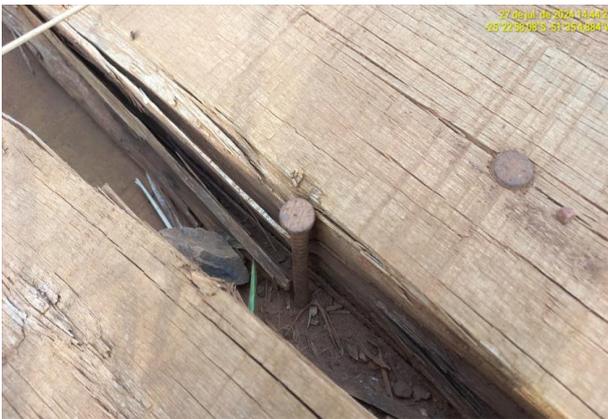
Fenda no assoalho causado pela ligação metálica

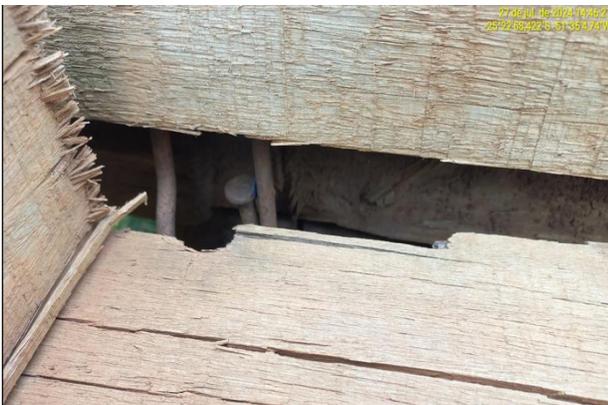
Fenda no rodeiro causado pela ligação metálica

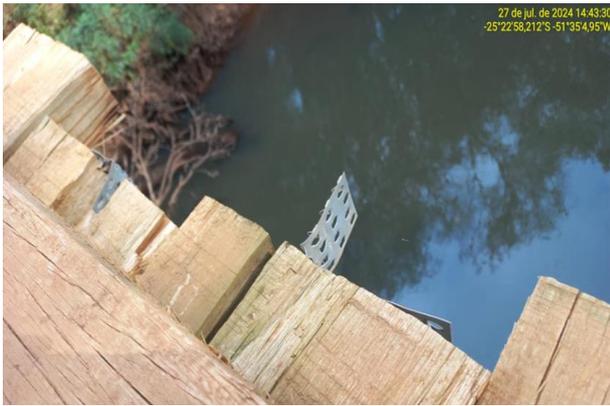
Danificação da chapa de reforço

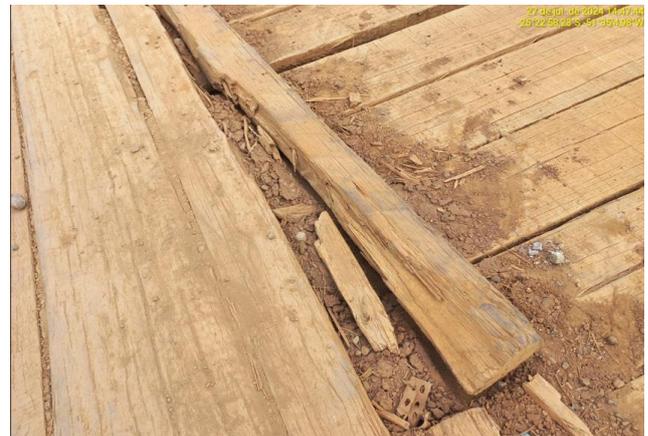
Abrasão mecânica e ausência de componentes

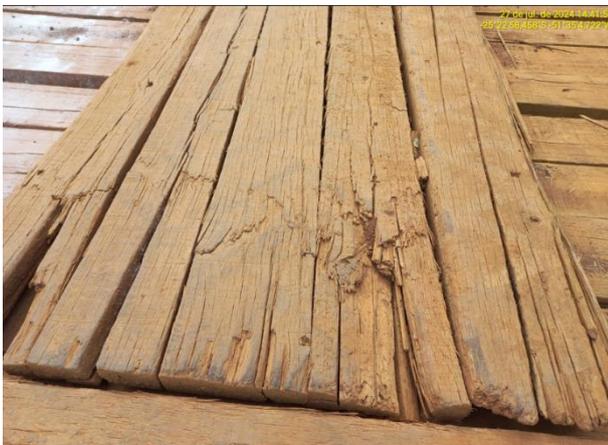
Abrasão mecânica rodeiro com fenda nos componentes

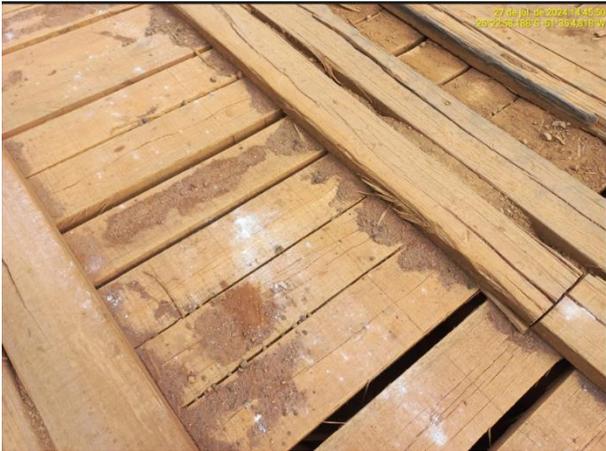
Presença de solo na superfície

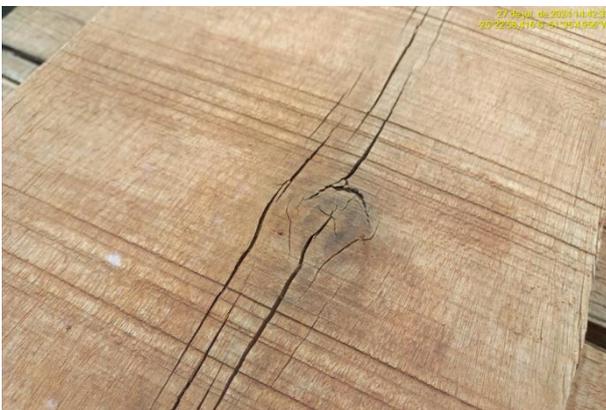
Presença de nós com degradação

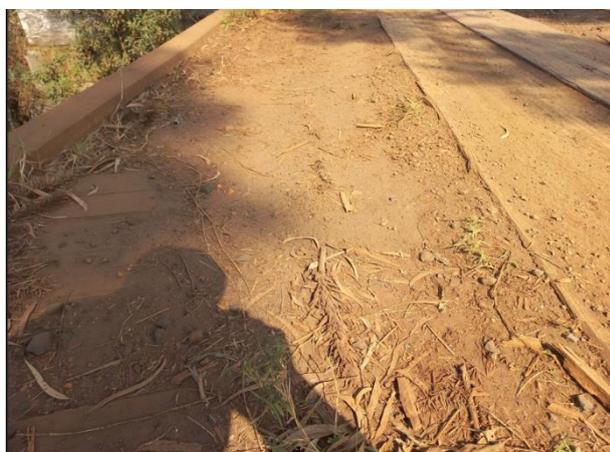
Presença de solo na superfície

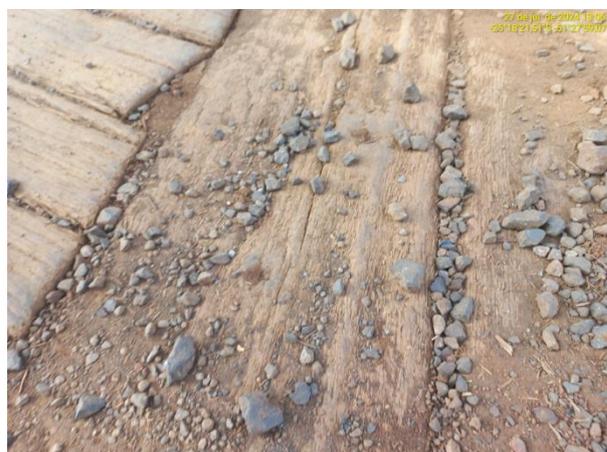
Presença de solo na superfície

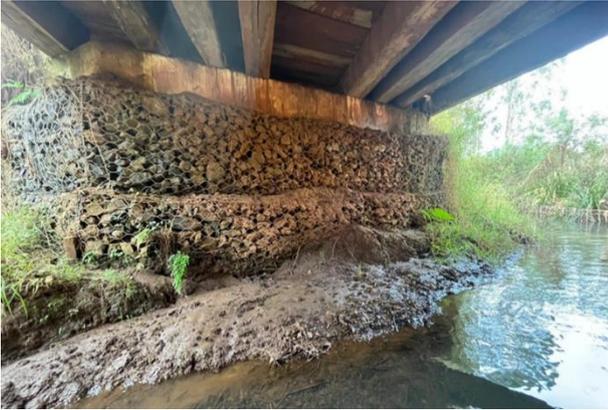
Erosão contida com gabião

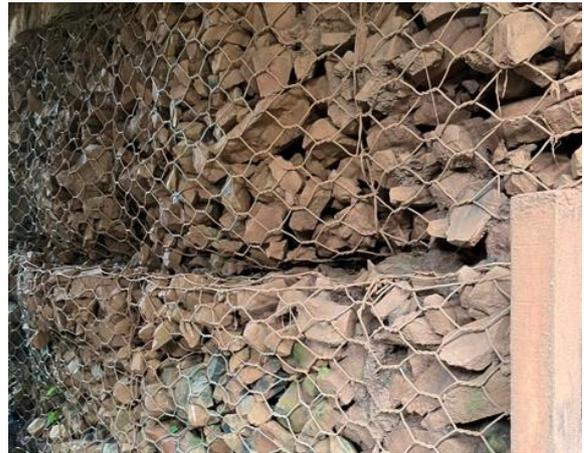
Erosão contida com gabião

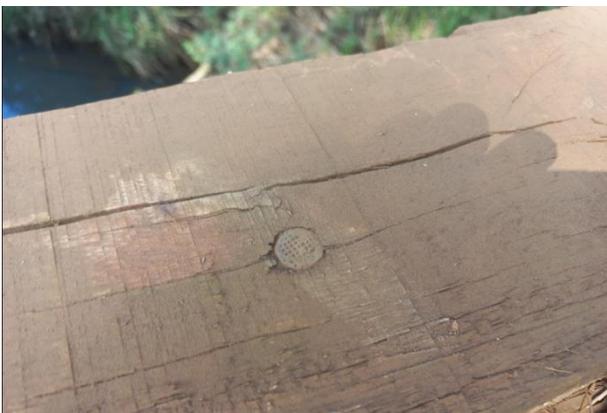
Corrosão da ligação metálica com fissuras

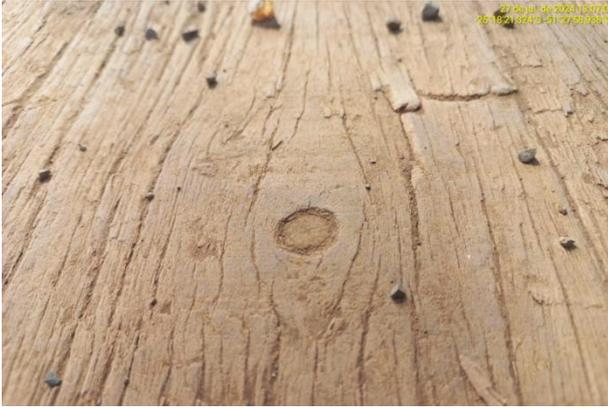
Presença de nós

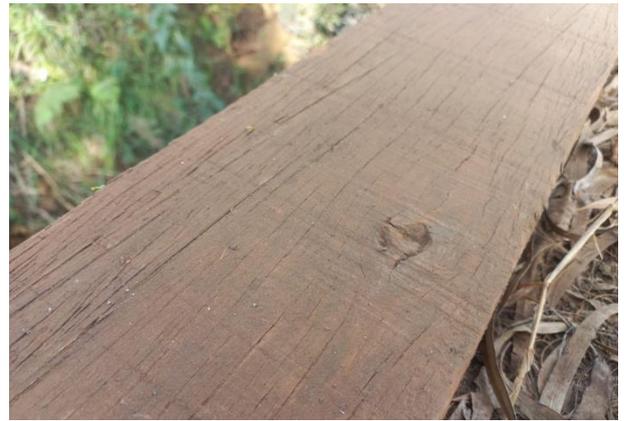
Presença de nós

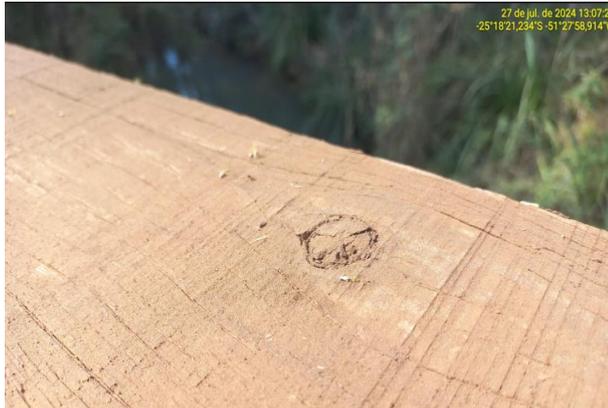
Presença de nós

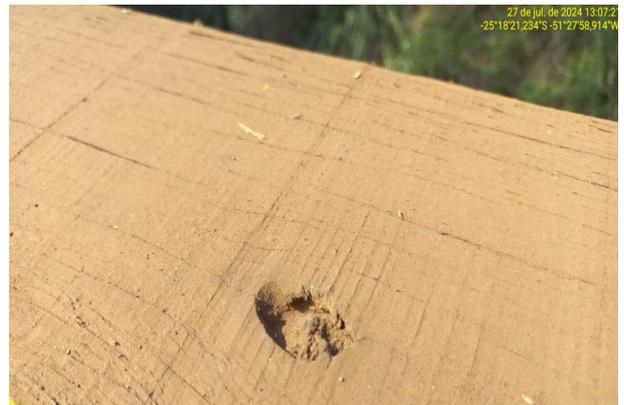
Presença de nós com degradação

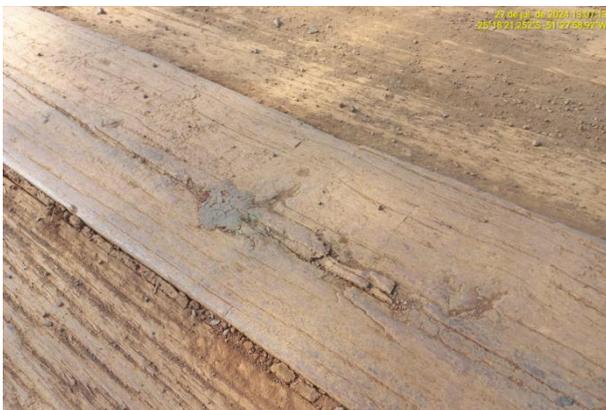
Presença de nós

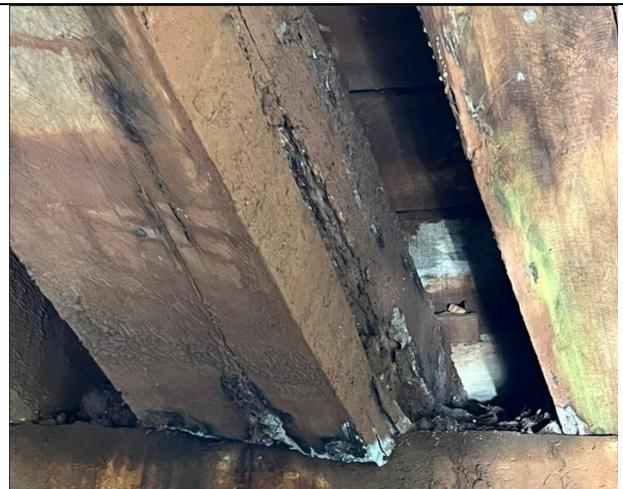
Apodrecimento da longarina

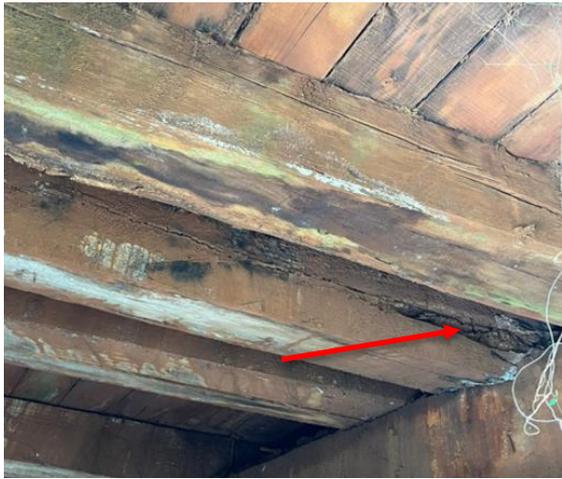
Fungos e apodrecimento da longarina

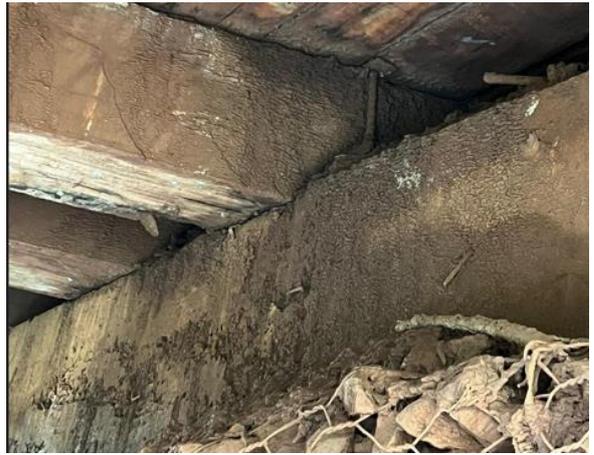
Umidade

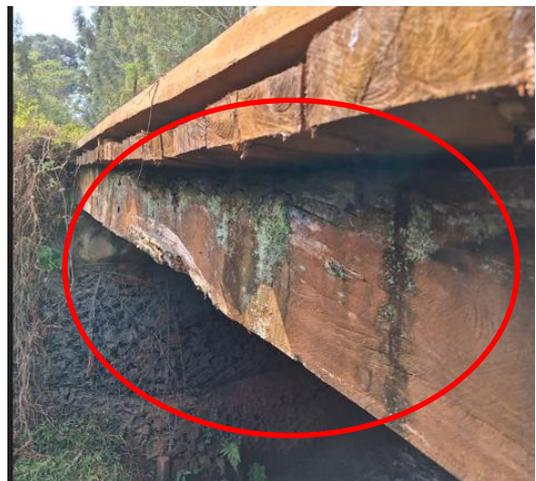
Presença de fungos

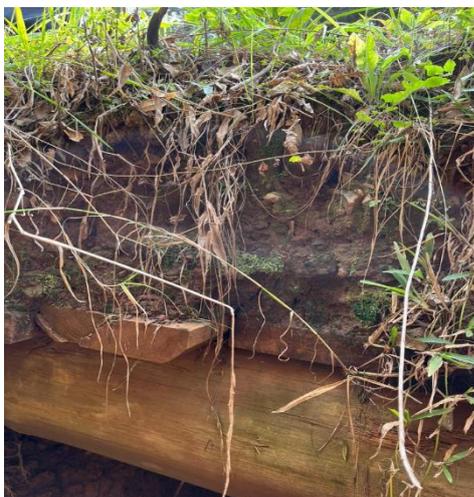
Superfície coberta por solo e vegetação

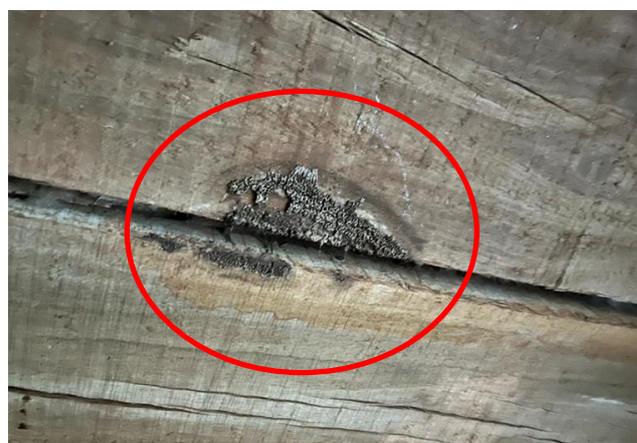
Presença de fungos

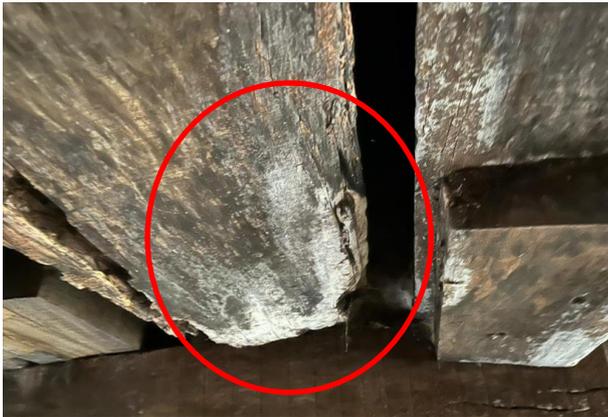
Presença de fungos e degradação da madeira

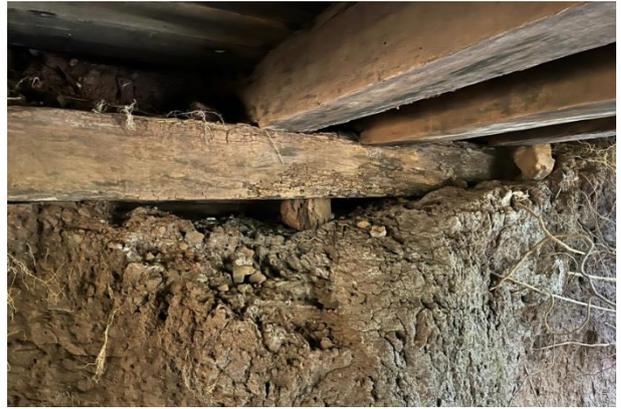
Observou-se uma ponte em estado mais crítico, com risco de erosão na cabeira, apodrecimento e degradação de longarinas e pilares e ainda, uma superfície

Erosão cabeceira

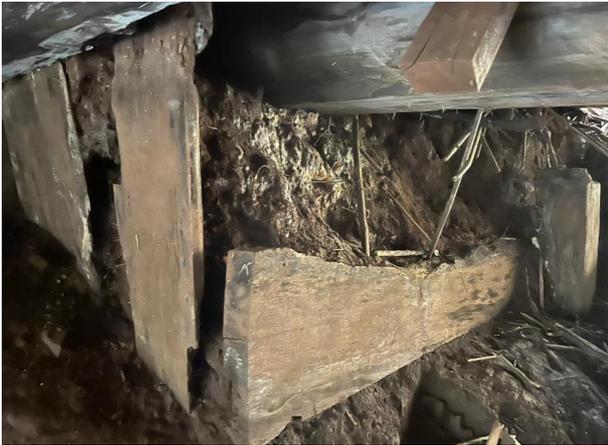
Erosão cabeceira

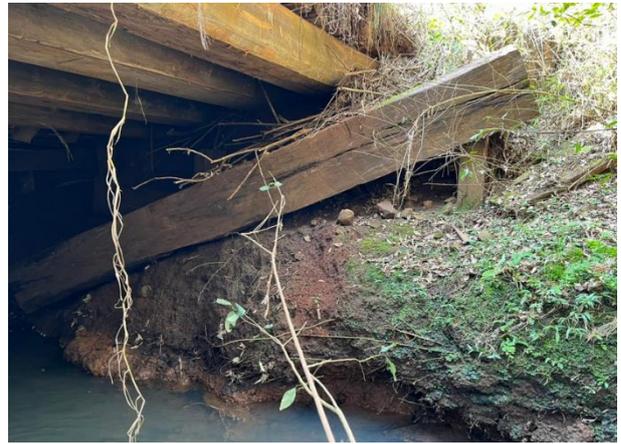
Erosão cabeceira por conta da vegetação

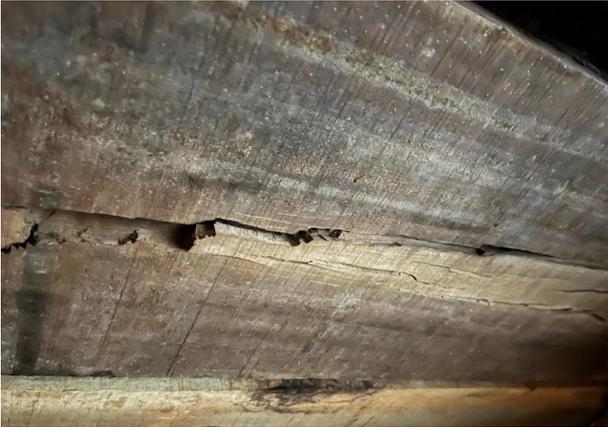
Fenda do assoalho

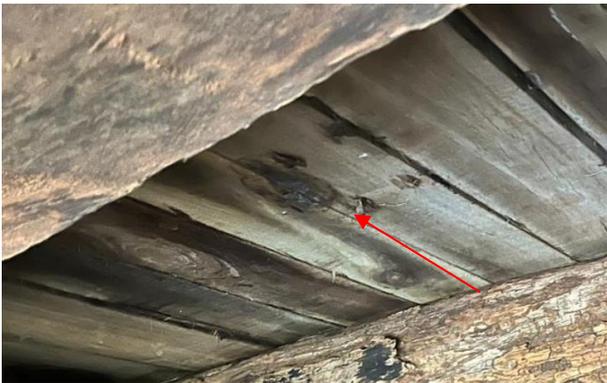
Presença de nós

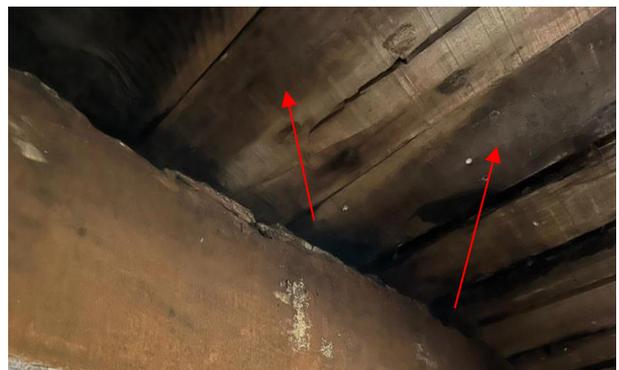
Umidade

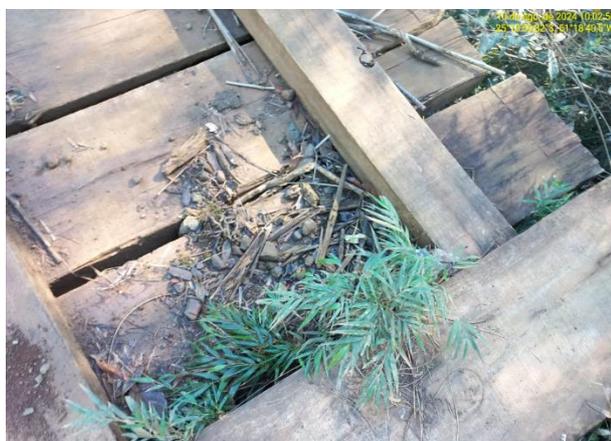
Vegetação na superfície

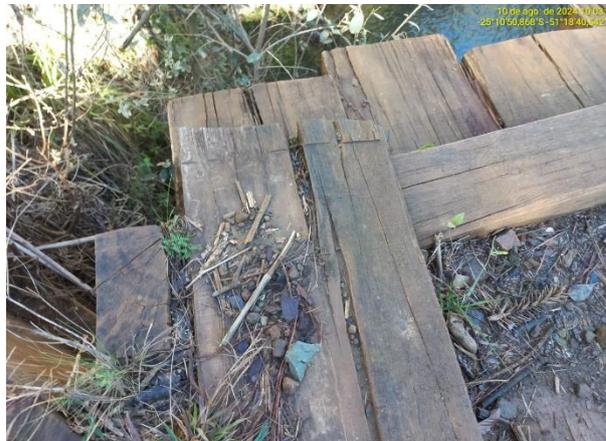
Vegetação na superfície

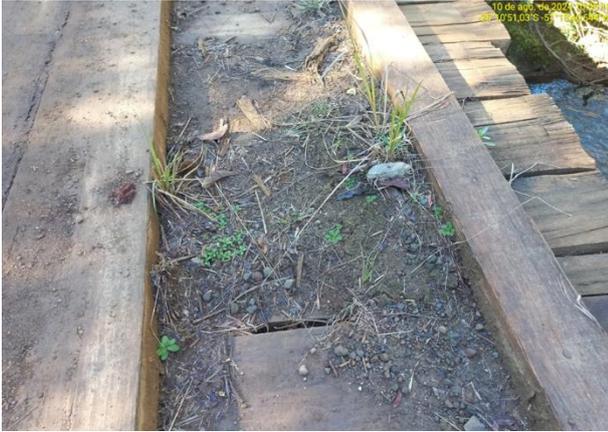
Vegetação na superfície

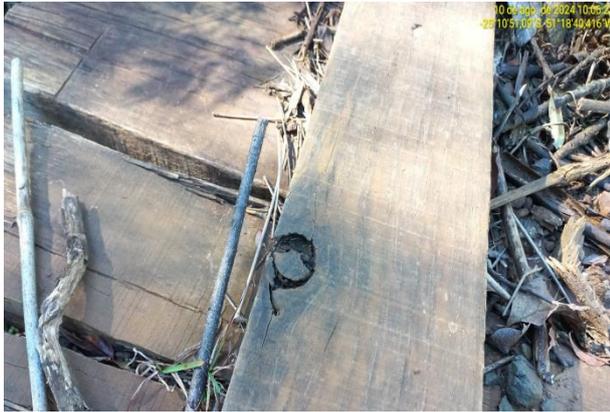
Presença de nós com degradação

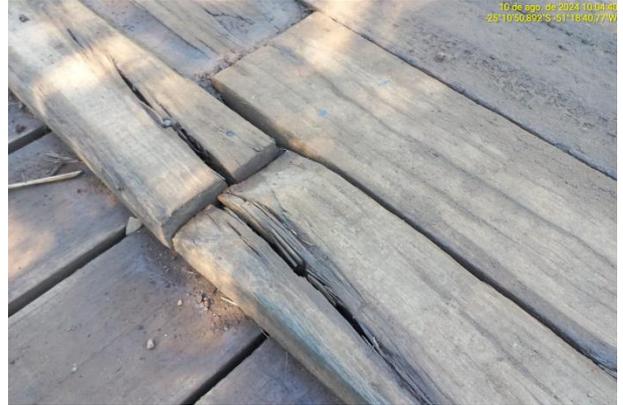
Fenda no rodeiro

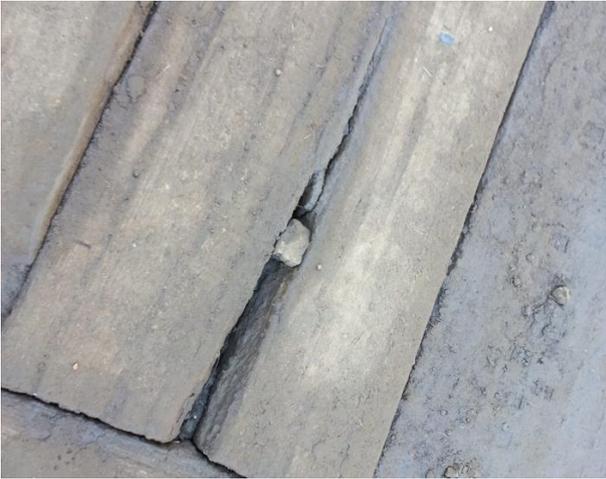
Fenda no rodeiro

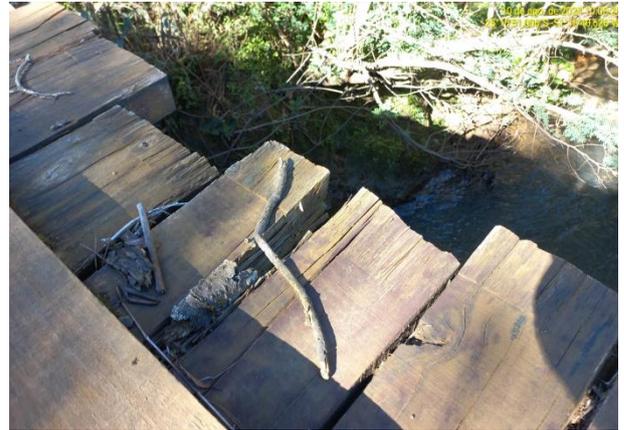
Fenda no assoalho

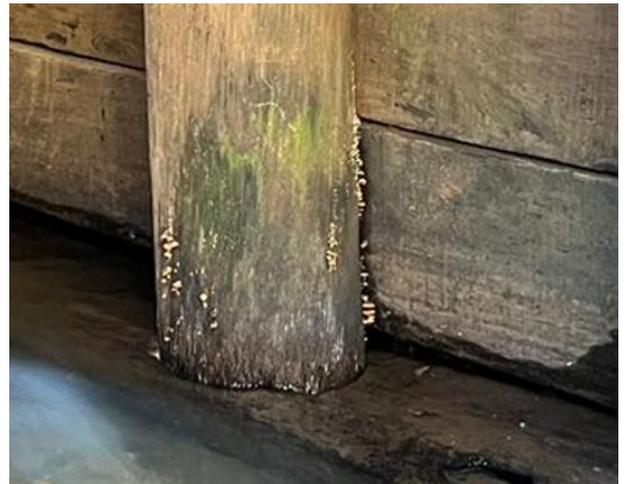
Presença de fungos e umidade

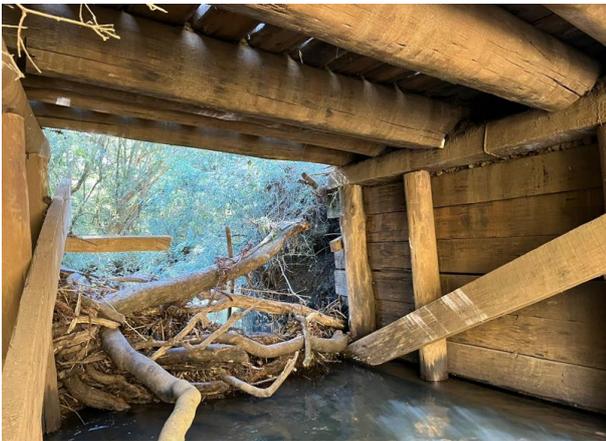
Vegetação com obstrução da água

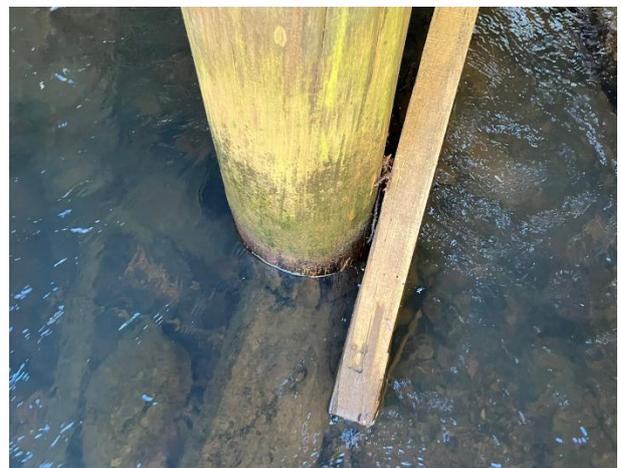
Umidade e apodrecimento do pilar e base

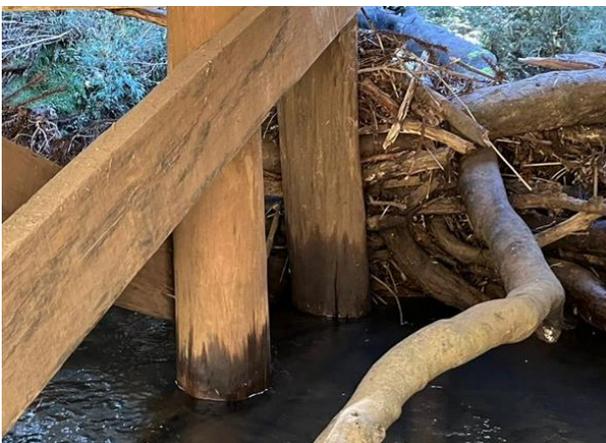
Apodrecimento do pilar e vegetação obstruindo a água

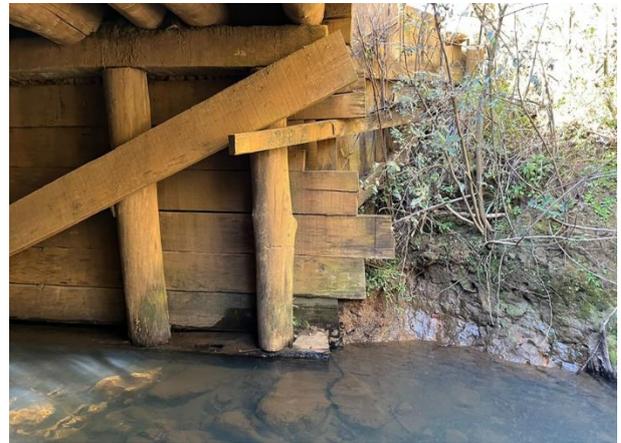
Erosão contida com muro de arrimo

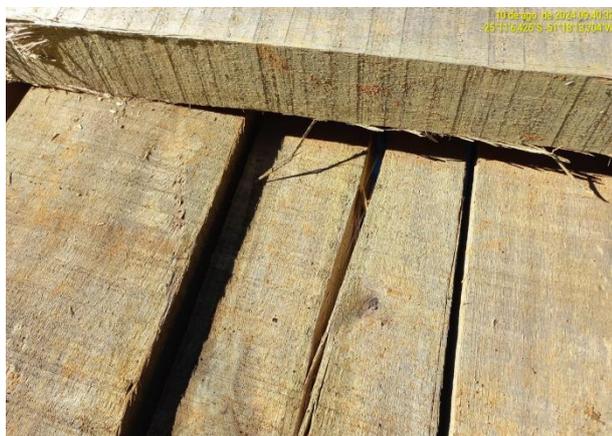
Fenda assoalho

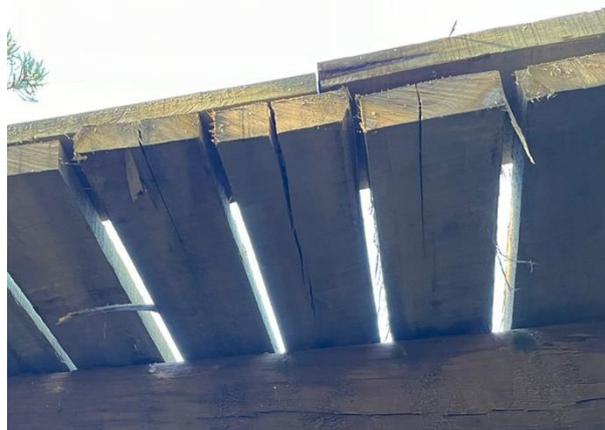
Fenda assoalho

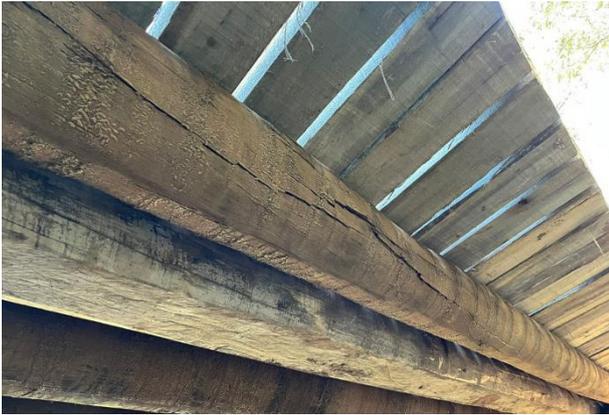
Fissura longarinas

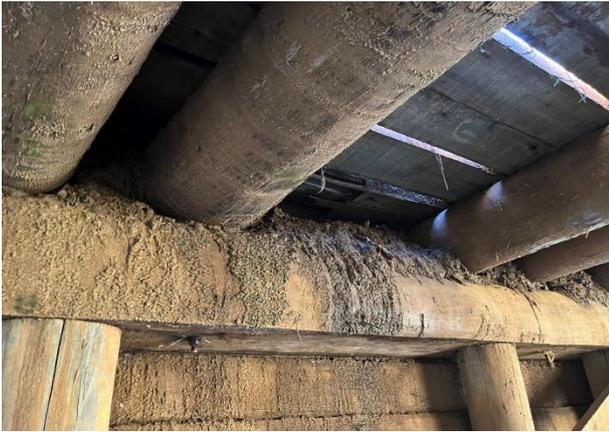
Presença de fungos

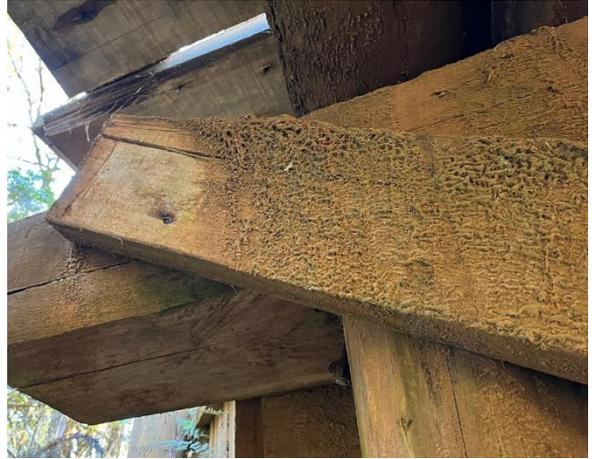
Presença de fungos

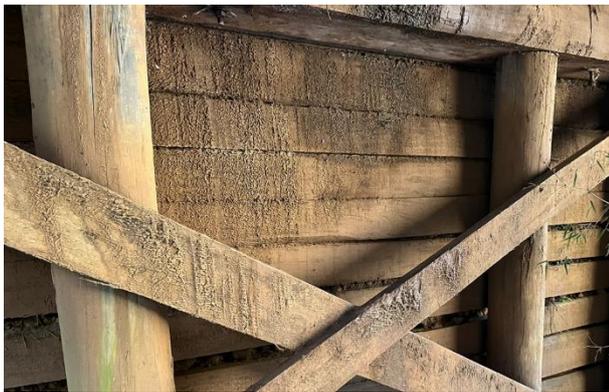
Umidade com presença de fungos

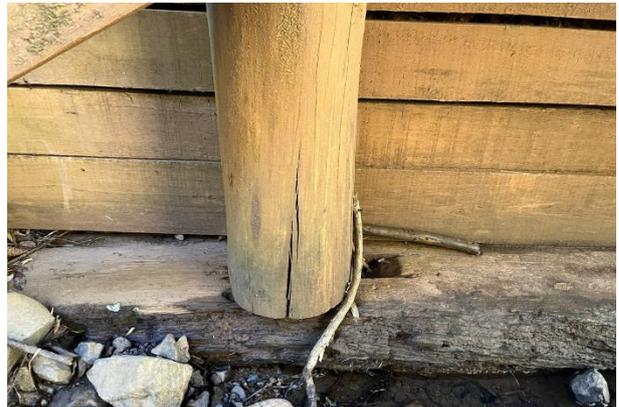
Fissura no pilar e apodrecimento da base

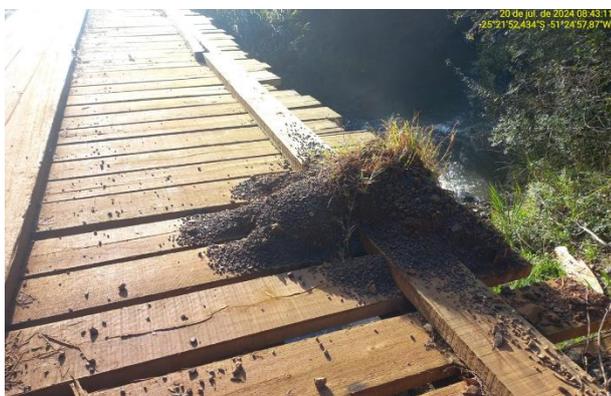
Pedras na superfície

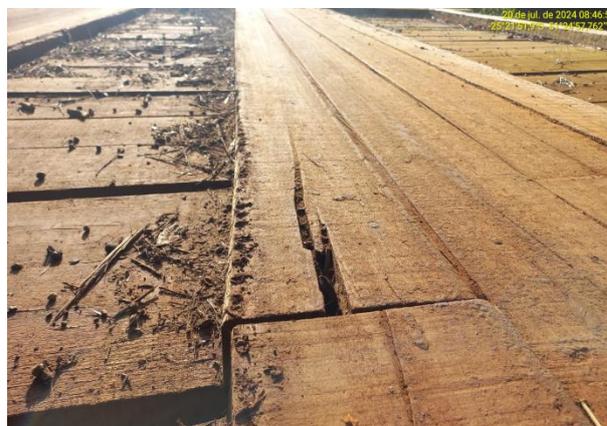
Fenda no rodeiro

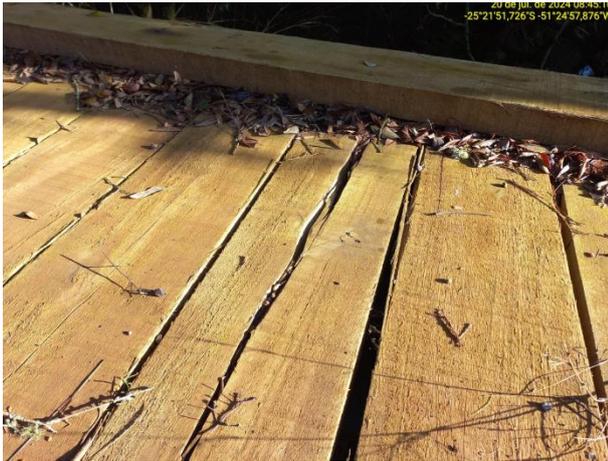
Fenda no assoalho

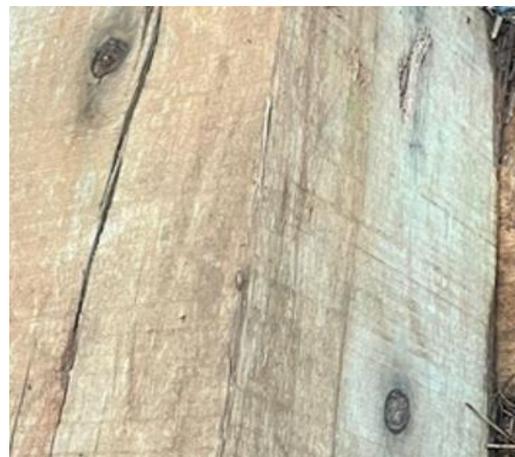
Presença de nós e fissuras
